ΕΛΛΗΝΙΚΗ ΔΗΜΟΚΡΑΤΙΑ  
ΥΠΟΥΡΓΕΙΟ ΠΟΛΙΤΙΣΜΟΥ ΚΑΙ ΑΘΛΗΤΙΣΜΟΥ  
ΓΕΝΙΚΗ ΔΙΕΥΘΥΝΣΗ ΑΡΧΑΙΟΤΗΤΩΝ ΚΑΙ ΠΟΛΙΤΙΣΤΙΚΗΣ ΚΛΗΡΟΝΟΜΙΑΣ  
ΕΦΟΡΕΙΑ ΑΡΧΑΙΤΗΤΩΝ ΕΥΒΟΙΑΣ

**Αποκατάσταση οθωμανικού αρχοντικού της οδού Παίδων,  
στη Χαλκίδα, Ν. Ευβοίας**

**ΣΤΑΤΙΚΗ ΜΕΛΕΤΗ**  
ΣΤΑΔΙΟ: ΟΡΙΣΤΙΚΗ ΜΕΛΕΤΗ

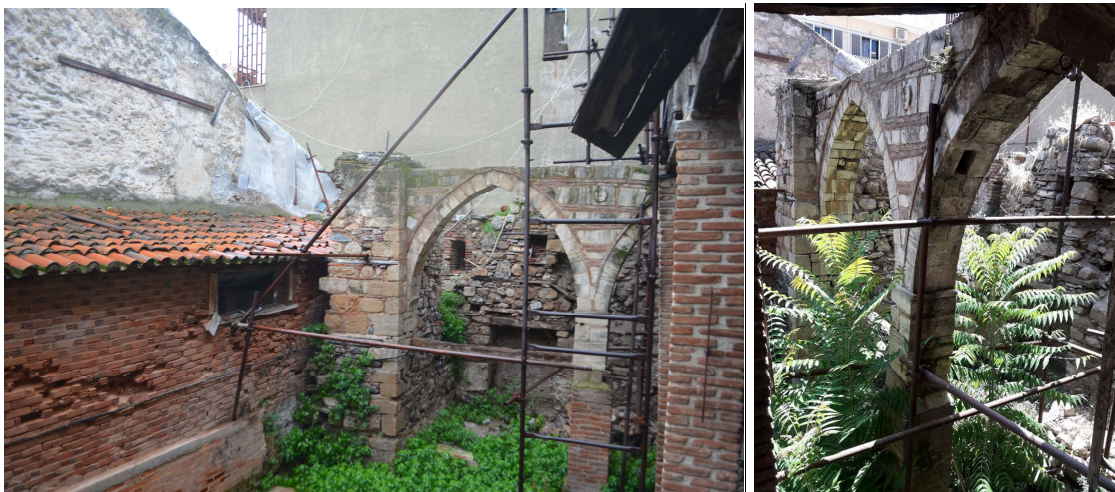
Νεότερο βοηθητικό κτίσμα στη Νότια πλευρά της αυλής.

Καταλήγει σε έναν καλοδομημένο πεσσό ο οποίος βρίσκεται σε επαφή με νεότερο βοηθητικό κτίσμα στη Νότια πλευρά της αυλής, ευτελούς κατασκευής, δύο επιπέδων από διάτρητα τούβλα και μονόριχτη στέγη. Το κτίσμα αυτό προτείνεται να απομακρυνθεί (βλ. αρχιτεκτονική πρόταση).

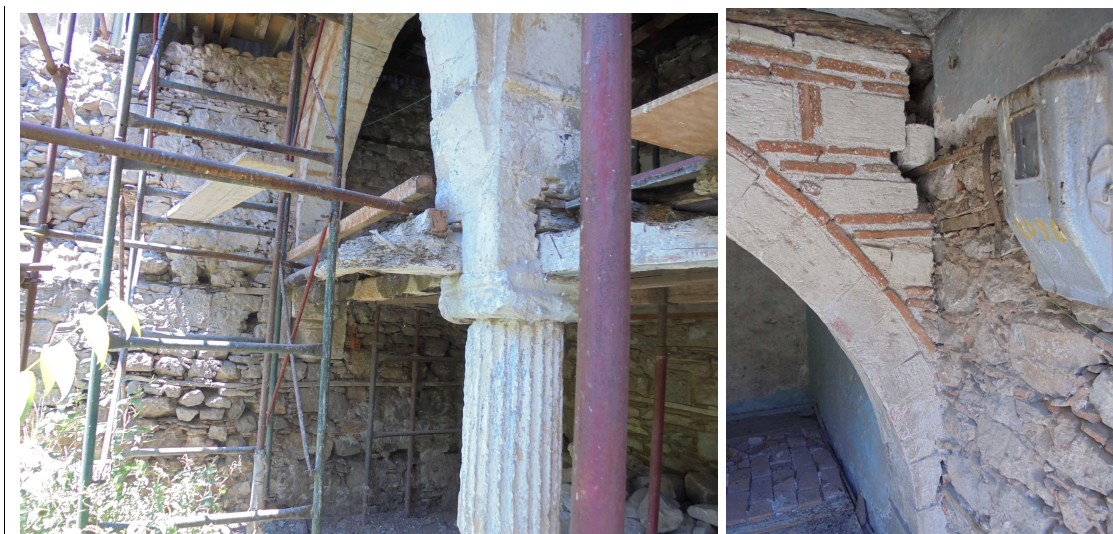
Ο ελκυστήρας-δοκός που εδράζεται το πάτωμα του μεσοπατώματος εξασφάλιζε την καλύτερη σύνδεση της τοξοστοιχίας με τον δυτικό τοίχο. Η τοξοστοιχία στην ανατολική πλευρά είναι ελλιπώς συνδεδεμένη με τον Ανατολικό τοίχο.

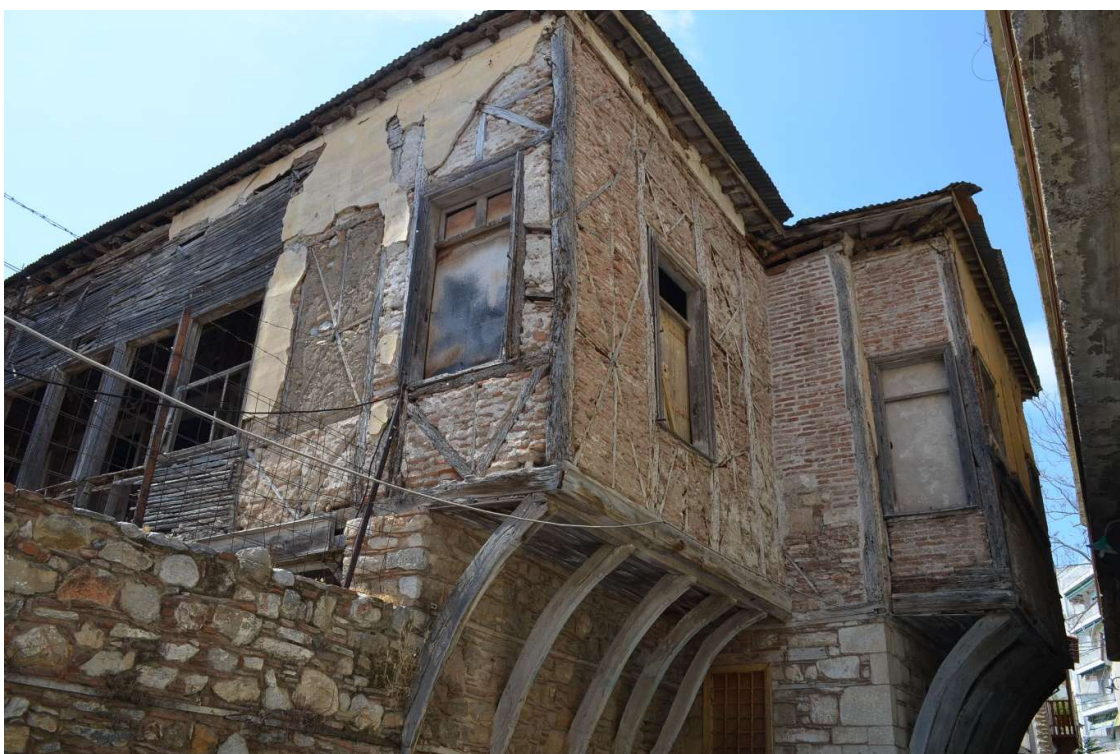
Ξυλόπηκτοι τοίχοι Ανατολικής όψης. Διακρίνεται η έλλειψη διαγωνίων στο ΒΑ σαχνισί.

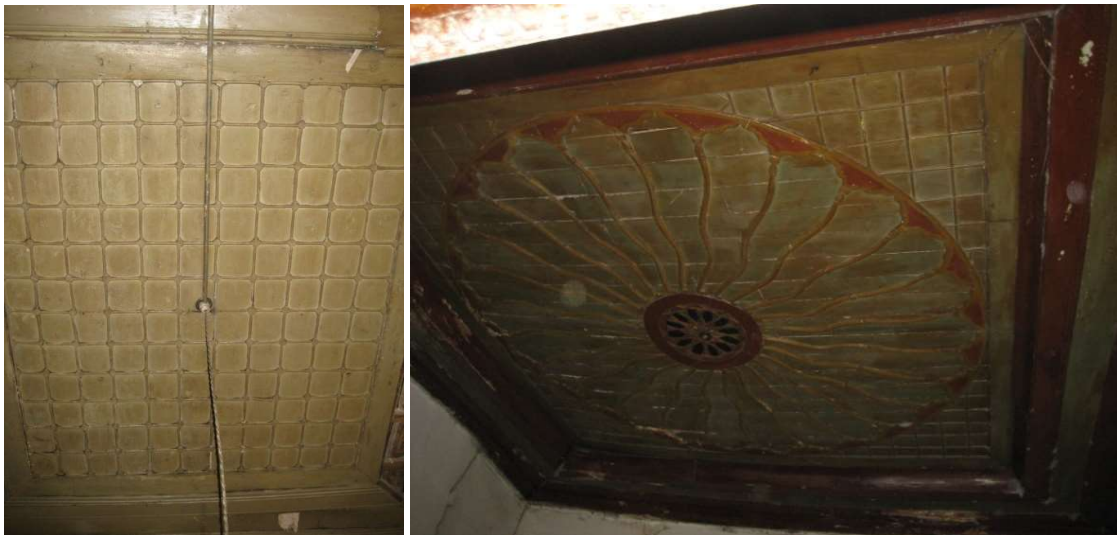
Αριστερά η οροφή του ευβάν, σε καλή κατάσταση, με κάποιες βλάβες και αποκολλήσεις στο άκρο της. Δεξιά η περίτεχνη οροφή του Ανατολικού οντά, παρότι η κατάσταση της είναι καλή, με τοπικές φθορές, παρουσιάζει βέλος στο κεντρικό της τμήμα.

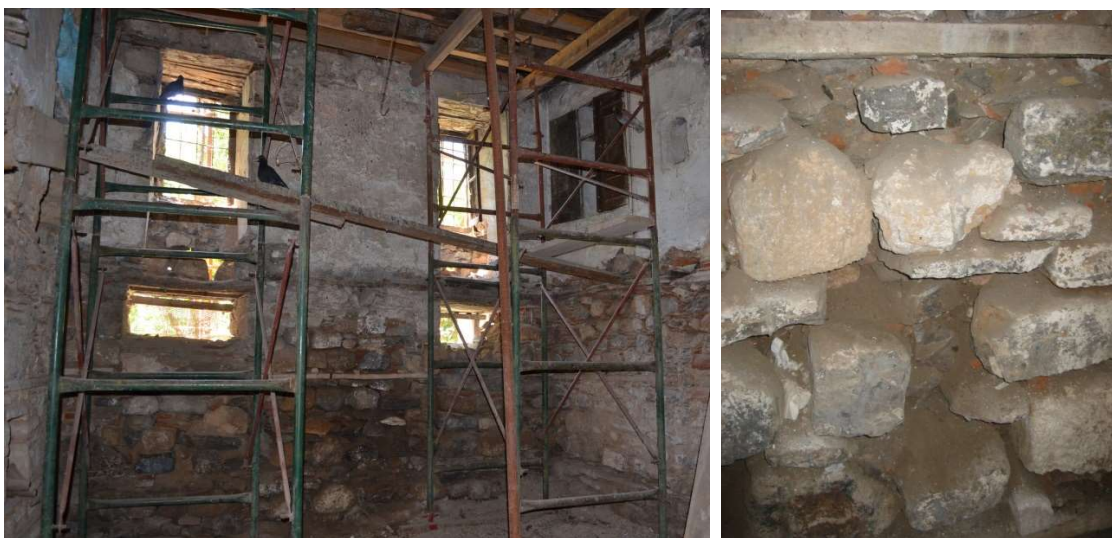
Εσωτερική όψη δυτικού τοίχου ισογείου και μεσοπατώματος. Ανερχόμενη υγρασία στο κατώτερο τμήμα των λιθοδομών. Λεπτομέρεια τοιχοποιίας, αποσάθρωση συνδετικού υλικού λόγω υγρασίας.

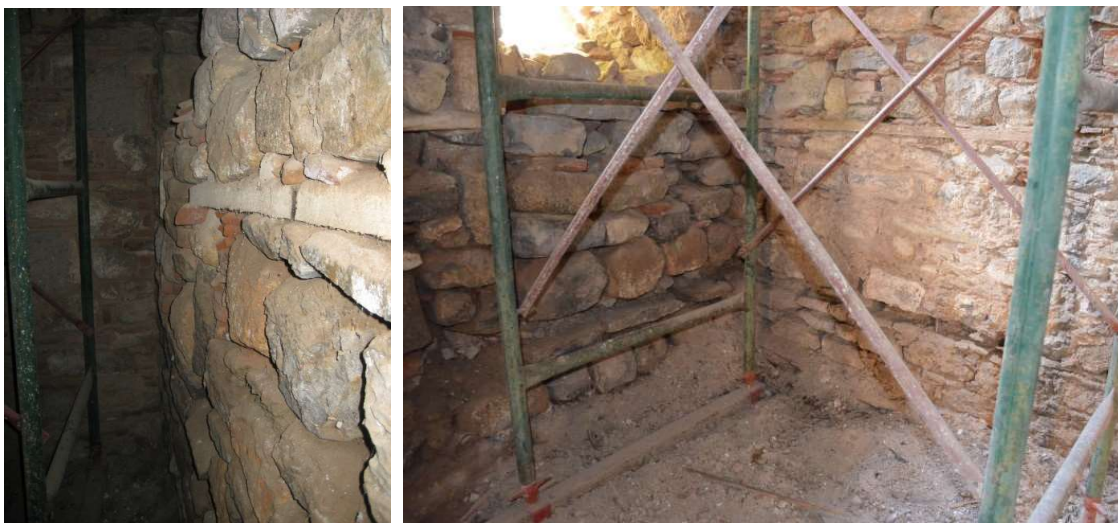
Δυτικός χώρος ισογείου. Αριστερά, καμπύλωση εσωτερικής παρειάς Δυτικού τοίχου. Δεξιά, προβλήματα αποσάθρωσης κονιαμάτων και σήψης ξυλοδεσιών στον Δυτικό και Βόρειο τοίχο.

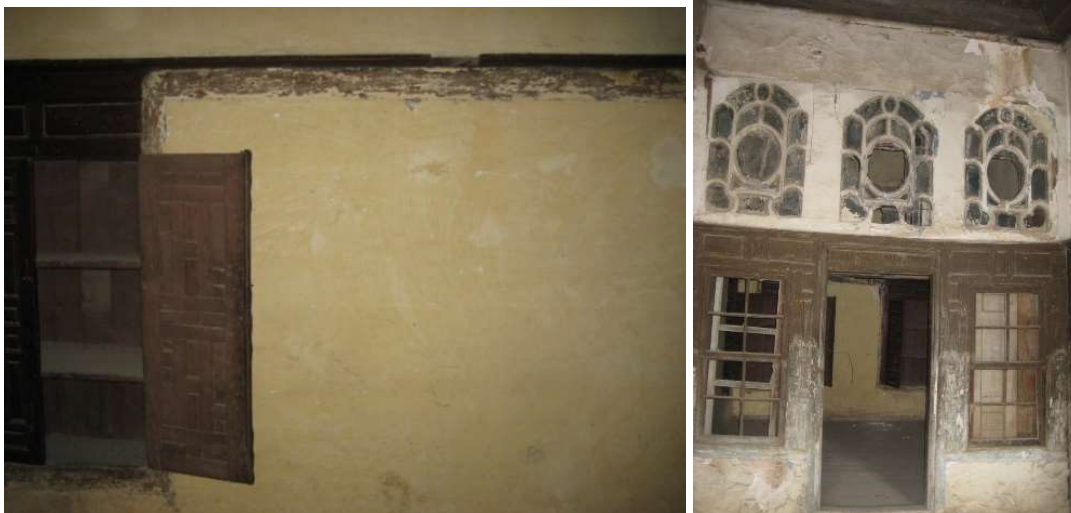
Ξυλόπηκτοι τοίχοι του ευβάν (Ανατολικός και Δυτικός). Δεν παρουσιάζουν σοβαρές βλάβες. Ο ξυλόπηκτος τοίχος προς το χαγιάτι, παρουσιάζει αρκετές φθορές και ρηγματώσεις στα επιχρίσματα, στους γύψινους φεγγίτες και στα ξύλινα κουφώματα.

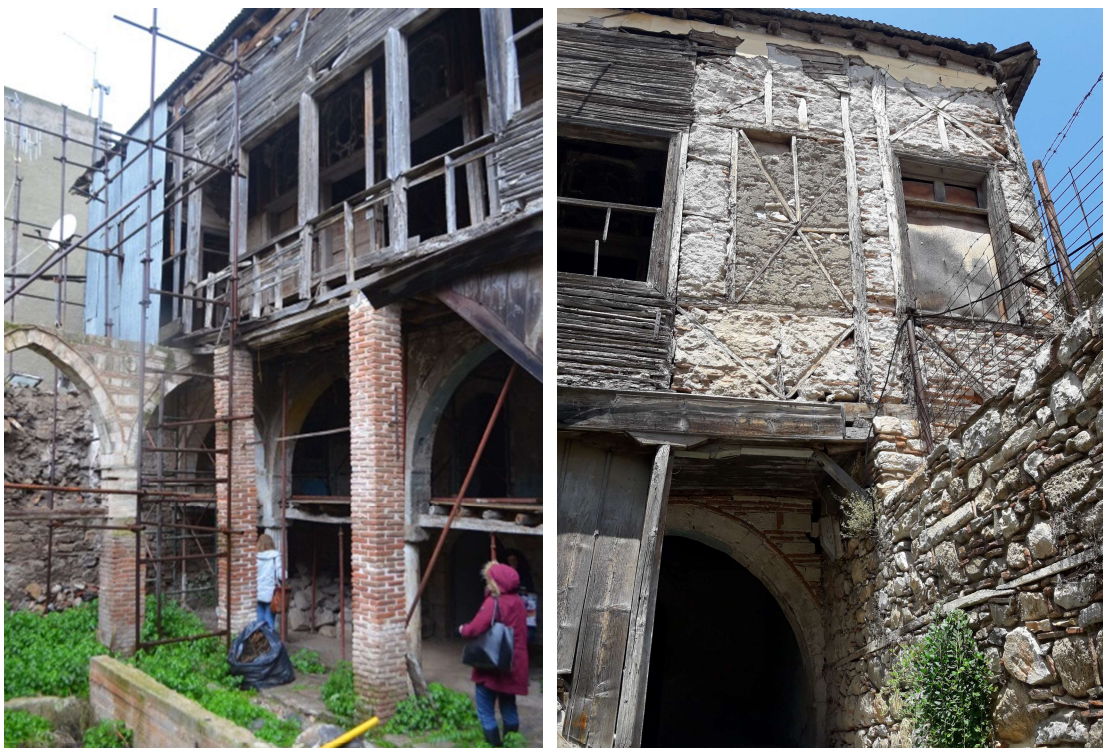
Οι νεότερες τοιχοπληρώσεις από μπαγδατί της κύριας Όψης η οποία στην κύρια φάση του αρχοντικού ήταν ανοιχτή, βρίσκονται σε κακή κατάσταση λόγω της προχειρότητας της κατασκευής τους και των προβλημάτων έκθεσης και εγκατάλειψης που προαναφέρθηκαν. Το επίχρισμα έχει αποκολληθεί στο σύνολο του, πολλά πηγάκια λείπουν και αρκετά έχουν σαπίσει. Τα αρχικά ξύλινα στοιχεία της ανοιχτής κιονοστοιχίας (υποστυλώματα, δοκοί και στρωτήρες παρουσιάζουν κατά τόπους σήψη.

Εντονη παθολογία της Ν όψης.

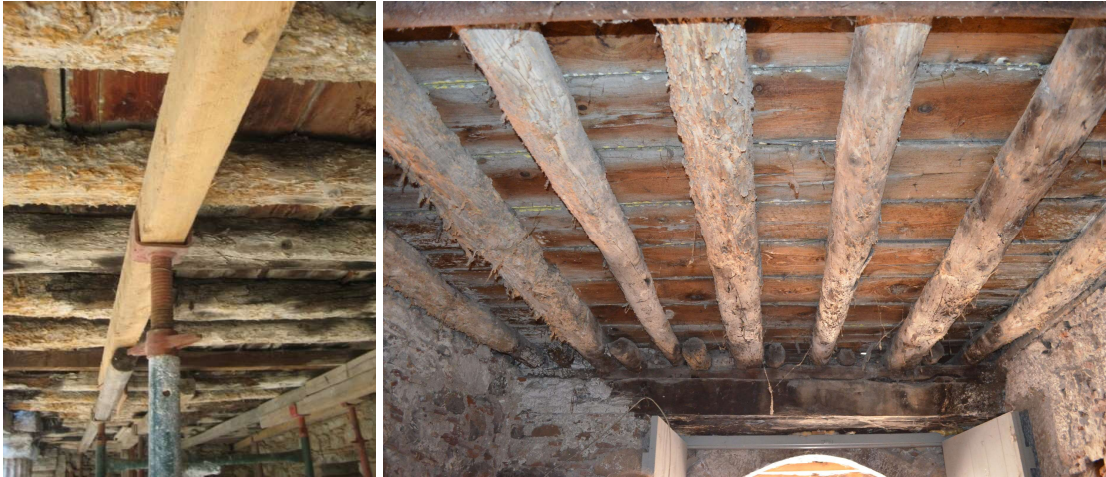
Στις περιοχές που σώζονται οι δοκοί του πατώματος κατά τόπους είναι σε πολύ κακή κατάσταση λόγω εκτεταμένης σήψης (πχ. δοκοί μεσοπατώματος, χαγιάτιου ορόφου).

Αριστερά, οι δοκοί του διαδρόμου του μεσοπατώματος είναι σε πολύ κακή κατάσταση (εκτεταμένη σήψη). Δεξιά οι δοκοί Ανατολικού χώρου είναι σε μέτρια και κακή κατάσταση.

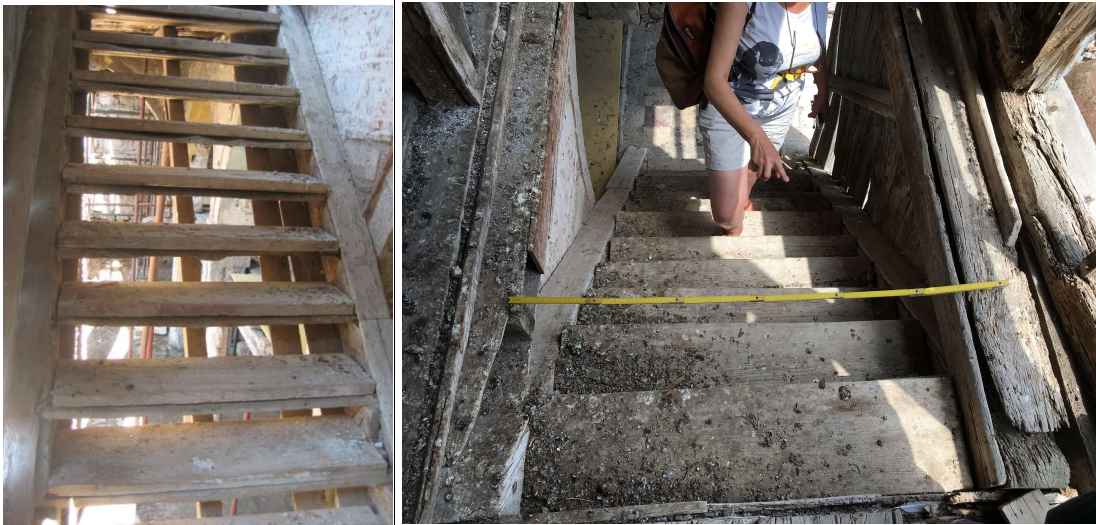
Σκάλα προς τον όροφο.

Η ξύλινη σκάλα που οδηγεί από το επίπεδο του μεσοπατώματος στο χαγιάτι του ορόφου είναι σε μέτρια κατάσταση
