- Fig. 38. Palazzo del Gran Maestro: Arco fra due volte del Gran Maestro Del Carretto.
 39. Facciata sud del muro (47-48).
- " 40. Lavoro di apertura della nuova porta 83 nel muro bizantino di cortina settentrionale.

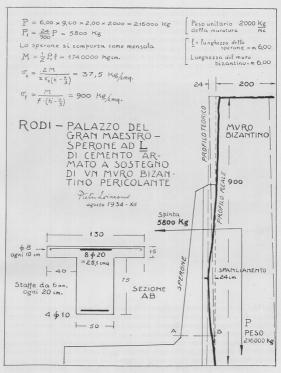
FIG. 51.

gere verso il muro un solettone grosso cm. 12 nel punto più sporgente dello spanciamento, per una larghezza di m. 1,20.

L'armatura dei ferri è indicata nella figura 51.

Nel calcolo di stabilità si tenne conto della spinta che eserciterebbe un muro di eguale altezza (m. 10 circa) inclinato sulla verticale di cm. 24.

- " 50. Arcone (70, 72) del Villanova prima della demolizione della volta che lo nascondeva.
- " 51. Sperone di cemento armato (93) costruito nel settembre 1934 per contrastare il cedimento del muro bizantino di cortina nord.

Si rese allora possibile la riapertura degli archi in precedenza murati. Il muro sopra l'arco 70, 73 (Figg. 47, 48) era fortemente lesionato e fuori piombo per il cedimento del semiarco occidentale in seguito a terremoto, come si è già detto in avanti. Si rese allora necessaria la demolizione (Fig. 49) e il rifacimento del semiarco con gli stessi conci antichi, e il rialzamento del muro superiore, mantenendo le stesse caratteristiche architettoniche precedenti. La demolizione della volta 70-74 che apparteneva all'ultimo periodo dei cavalieri, si rese necessaria, perchè il contromuro di appoggio destro 70, 72 era fortemente sfiancato dal terremoto che lo spinse ad ovest. Questo movimento rese precaria la stabilità della volta suddetta, che spingeva sull'arco 70, 72 del Villanova, già distaccato dagli appoggi, (Fig. 50). Quest'umile volta di magazzino non presentava caratteristiche architettoniche degne di rilievo, tanto che se ne ordinò senz'altro la demolizione, liberando il sistema primitivo delle arcate. Intanto il muro bizantino 72-83, mal costruito, come abbiamo detto, e fortemente spanciato a sud, necessitava di un consolidamento tale da garantirne stabilmente la integrità. Ciò non si poteva fare solo coi beveroni di cemento e sabbia e col rinzeppamento dei giunti, ma s'imponeva il dilemma: o ricorrere alla demolizione più o meno parziale ed alla conseguente ricostruzione, o creare un sostegno tale da trattenerlo in modo definitivo, evitando qualsiasi manomissione dell'antico. La prima soluzione sembrava staticamente la più sana, poichè, tolto il marcio, si sarebbe fatta la ricostruzione a perfetta regola d'arte. La seconda fu prescelta, perchè permetteva in breve tempo di sostenere il muro in modo definitivo, senza toglierne l'autenticità e senza intralciare menomamente il lavoro di sterro dell'ambiente O. Fu allora costruito uno sperone di cemento armato a forma di L (93 bis), (Tavv. IV-VIII) col braccio orizzontale appoggiato sulla fondazione di un muro trasversale, e con sezione a T, in modo da rivol-
