## ΧΑΛΚΙΔΙΚΗ

**Διατείχισμα της Κασσάνδρειας**

### Άγιος Στέφανος Αρναίας Χαλκιδικής.

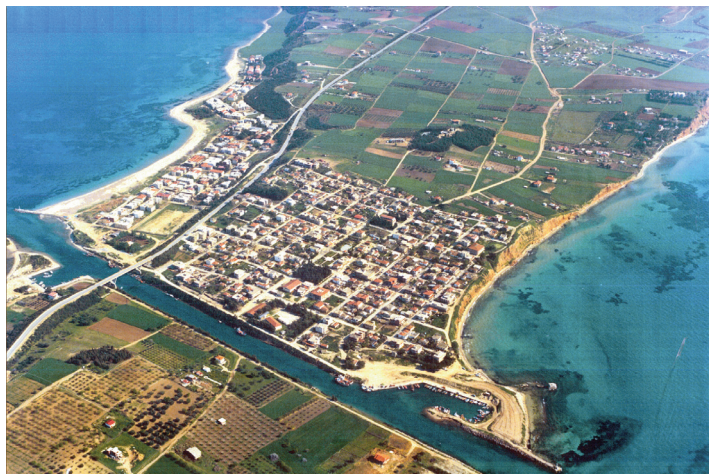
Εικ. 1. Αεροφωτογραφία του οικισμού της Ποτίδαιας.

Το διατείχισμα εκτείνεται σε μήκος περίπου 1200 μ. από τον Τωρωναίο κόλπο ανατολικά μέχρι το Θερμαϊκό στα δυτικά (εικ. 1). Το τείχος ενισχύεται με ορθογώνιους πύργους που τοποθετούνται σε απόσταση 50-60 μ. μεταξύ τους. Σήμερα είναι ορατοί οι 18 από τους προϋπάρχοντες 21 πύργους (εικ. 2). Τα δύο άκρα απολήγουν σε πύργους, που σήμερα λόγω της διάνοξης της διώρυγας και της ανόδου της θάλασσας βρίσκονται μέσα στο νερό. Το πάχος του τείχους κυμαίνεται γύρω στα 1,5-3 μ. και το ανώτερο σωζόμενο ύψος φτάνει στα 8 μ. περίπου.

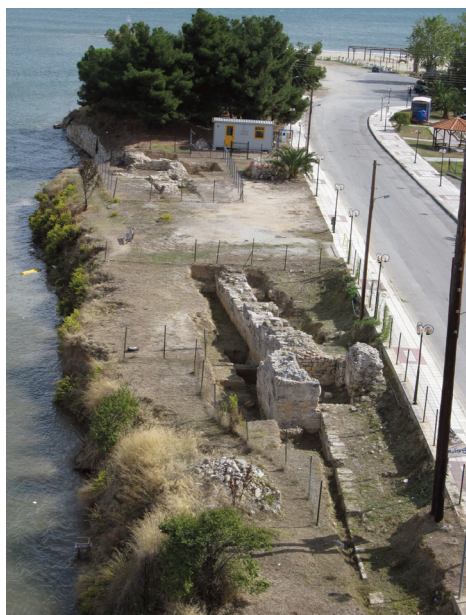
Εικ. 3. Η πύλη του διατειχίσματος.

Στο μέσον του διατειχίσματος υπήρχε η είσοδος στην πόλη που την αποτελούσε μια πύλη με καμάρα, κατασκευασμένη από πλίνθους, πάνω από την οποία υψωνόταν ισχυρός πύργος (εικ. 3).

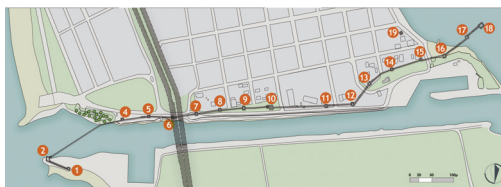
Εικ. 4. Γενική άποψη (πύργου 5 και 4). Λήψη από Δ.

Οι ανασκαφές της Εφορείας επικεντρώθηκαν στον ανατολικό τομέα του τείχους, μεταξύ των πύργων 4-7 (εικ. 4). Αποκαλύφθηκαν τμήματα του διατειχίσματος που δεν ήταν ορατά και προέκυψαν νέα ενδιαφέροντα στοιχεία, όπως η ύπαρξη περιδρόμου, ενώ παράλληλα επιβεβαιώθηκαν οι 3 βασικές φάσεις του διατειχίσματος:

Εκτός των τριών βασικών φάσεων που αναφέρθηκαν παραπάνω, έχουν διαπιστωθεί και άλλες ενδιάμεσες επεμβάσεις στο διατείχισμα, όπως στην περίπτωση της μετασκευής του πύργου 5 σε λουτρό. Καθαρίζοντας το εσωτερικό του πύργου εντοπίστηκαν στο δάπεδο πλίνθινοι στυλίσκοι υποκαύστων. Ο εντοπισμός ενός νομίσματος του Κωνσταντίνου Ζ' που βρέθηκε στη στάχτη των υποκαύστων, χωρίς να αποτελεί από μόνο του ασφαλές χρονολογικό στοιχείο, υποδηλώνει χρήση του λουτρού κατά την περίοδο αυτή και ίσως σηματοδοτεί την εποχή που συντελέστηκε η μετασκευή του πύργου. Συγχρόνως, ιστορικές πηγές από τον 10ο και τον 11ο αιώνα επιβεβαιώνουν την επιβίωση της Κασσανδρείας κατά την περίοδο αυτή, γεγονός που υποδηλώνει ότι το διατείχισμα εξακολουθεί να έχει κάποιον ρόλο.

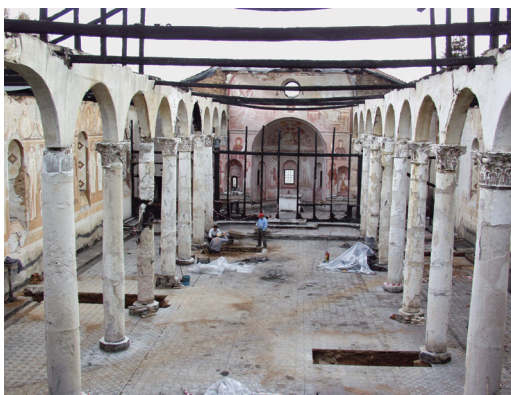
Εικ. 7. Άγιος Στέφανος Αρναίας. Το εσωτερικό του ναού μετά την πυρκαγιά της 5.9.2005. Διακρίνονται οι τρεις ανασκαφικές τομές.

Η υποψία αυτή είχε καταλυτική σημασία για την πορεία των επεμβάσεων επί του μνημείου, μετά την καταστρεπτική πυρκαγιά της 5ης Σεπτεμβρίου του έτους 2005, η οποία αποτέφρωσε τα πάντα, εκτός από τους περιμετρικούς πέτρινους τοίχους και τους κίονες που διαχωρίζαν τα κλίτη, τους πρώτους γιατί τα εσωτερικά ασβεστοκονιάματα προστάτεψαν τους λίθους από την ασβεστοποίηση και τους δεύτερους γιατί ο ξύλινος κορμός των κιόνων είχε επικαλυφθεί με μπαγδαντί – μεγάλου πάχους ασβεστοκονίαμα πάνω σε ξύλινες πύλες – όπως φαίνεται και στη σχετική φωτογραφία (εικ. 7). Ωστόσο, μετά την κατάσβεση της φωτιάς και τη συλλογή των καταλοίπων από την 10η Εφορεία Βυζαντινών Αρχαιοτήτων, ο μαραθώνιος για την αποκατάσταση του μνημείου επέβαλε άμεσα την έρευνα αντοχής των υλικών που είχαν απομείνει και για το σκοπό αυτό αποφασίστηκε η έρευνα της θεμελίωσης των περιμετρικών τοίχων (εικ. 8) και των κιόνων με ανασκαφική μέθοδο, γεγονός που έφερε στο φως σημαντικά ευρήματα από τις πρώτες κιόλας ημέρες του έργου στο εσωτερικό του ναού: εντοπίστηκε μία ταφή,

διασκορπισμένα οστά, δύο χάλκινα σκυφωτά νομίσματα της εποχής της λατινοκρατίας (1204 κ.ε.), διάφορα κινητά αντικείμενα – κεραμικά, μεταλλικά και γυάλινα – και τμήμα παλαιότερου τοίχου. Αυτή η νέα ιστορική διάσταση της Αρναίας προκάλεσε και το ενδιαφέρον όλων των εμπλεκομένων και αποφασίστηκε, παράλληλα με την αποκατάσταση να διεξαχθεί και η συστηματική ανασκαφική έρευνα στο εσωτερικό του μνημείου.

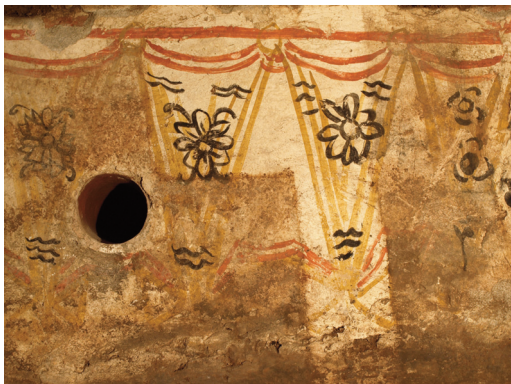
Εικ. 8. Άγιος Στέφανος Αρναίας. Τμήμα τοίχων της παλαιοχριστιανικής βασιλικής.

Ακολούθησαν υπεράνθρωπες προσπάθειες και σε λιγότερο από ένα έτος ο ναός αποδόθηκε σε λειτουργία, ενώ παράλληλα το έργο της ανασκαφής είχε πλέον μεταφερθεί κάτω από το νέο δάπεδο μέσω δεκαοκτώ μεγάλων ανοιγμάτων (έξι σε κάθε κλίτος). Η ανασκαφή αποκάλυψε μια κατεστραμμένη σε σημαντικό βαθμό τρίκλιτη παλαιοχριστιανική βασιλική με ημικυκλική κόγχη και γενικές εξωτερικές διαστάσεις 15,8x15,1 μ., ένα μικρό μεσοβυζαντινό ναό που περιοριζόταν στο ανατολικό τμήμα του κεντρικού κλίτους της παλαιοχριστιανικής βασιλικής, ένα βυζαντινό - πρώιμο μεταβυζαντινό μεγαλύτερο ναό, όλα στις εσωτερικές διαστάσεις της σημερινής εκκλησίας (εικ. 13). Άγνωστο ακριβώς τότε, πιθανότατα στον 17ο αιώνα, όταν η περιοχή αναπτύχθηκε εξαιτίας των γειτονικών μεταλλίων των Σιδηροκαυσίων (σημερινά Στάγειρα), οι παλαιότεροι ναοί αντικαταστάθηκαν από το ανατολικό τμήμα του σημερινού ναού, ενώ στις αρχές του 19ου αιώνα (1812) προστέθηκε και το δυτικό τμήμα, όπως εμφανίζεται σήμερα.

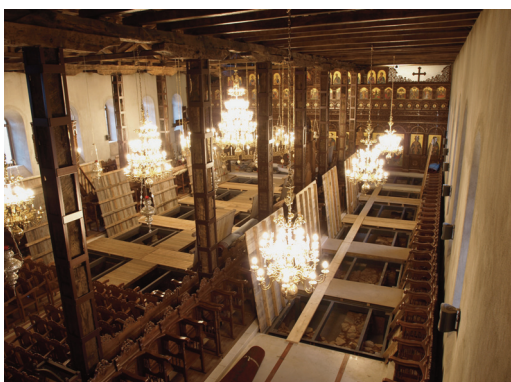
Εικ. 10. Άγιος Στέφανος Αρναίας. Το εσωτερικό του ναού κατά την προσωρινή λειτουργία του. Διακρίνονται τα ανοίγματα στο δάπεδο και η προσωρινή κάλυψή τους.

Αυτός ο αρχαιολογικός πλούτος που αποκαλύφθηκε με την ανασκαφή στο εσωτερικό του ναού οδήγησε στην απόφαση, όχι μόνον να μην καταχωστούν τα ευρήματα, αλλά να προβληθούν με τον καλύτερο τρόπο. Για την κάλυψη της ανάγκης αυτής αξιοποιήθηκαν τα ανοίγματα του δαπέδου που είχαν προβλεφθεί για τη συνέχιση των ανασκαφών, παράλληλα

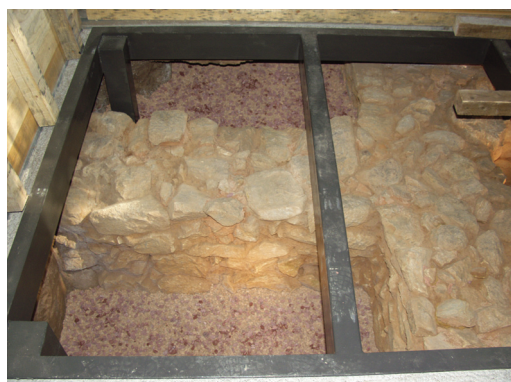
Εικ. 11. Άγιος Στέφανος Αρναίας. Λεπτομέρεια κατασκευής μεταλλικών υποστηριγμάτων πάνω από τους τοίχους της παλαιοχριστιανικής βασιλικής.

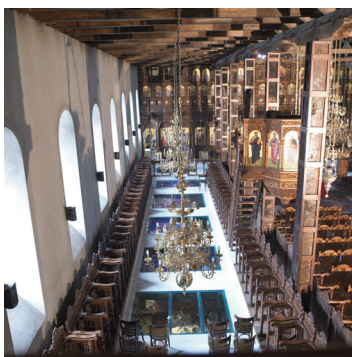
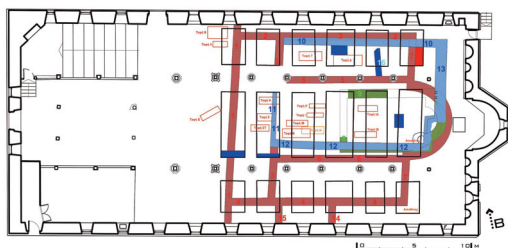
Εικ. 12. Ο ναός ολοκληρωμένος. Άποψη του βόρειου κλίτους από δυτικά.

Εικ. 13. Κάτοψη του ναού με τις φάσεις ανοικοδόμησης.

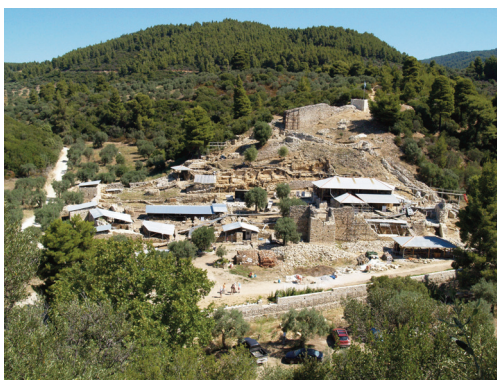
Εικ. 14. Κάτοψη του αρχαιολογικού χώρου της Μονής Ζυγού.

Εικ. 15. Ο αρχαιολογικός χώρος της Μονής Ζυγού από ΝΔ.

#### Μονή Ζυγού (εικ. 14-15)

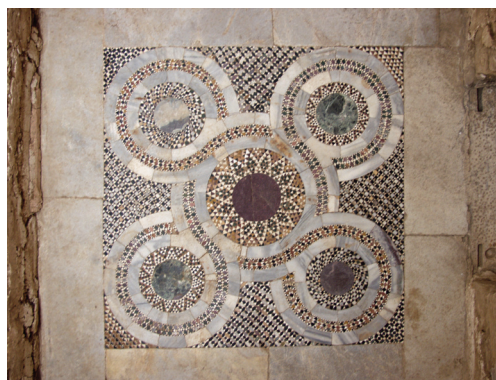
Εικ. 16. Μονή Ζυγού. Το μαρμαροθετημένο δάπεδο του βόρειου παρεκκλησίου του καθολικού (α' μισό 11ου αιώνα).

- Ανασκάφηκαν και στερεώθηκαν, από τους 11 πύργους του κάστρου, οι υπ' αριθμόν 2, 3, 4, 5, 6, 9, 10, και 11. Ο μεγάλος πύργος αρ. 1 ανασκάφηκε μερικώς.
- Ολοκληρώθηκε η ανασκαφή του καθολικού της Μονής, στερεώθηκαν τα μαρμαροθετημένα δάπεδά του (εικ. 16), οι τοιχογραφίες του και τα εν γένει επιτοιχία κονιάματα. Αποκαταστάθηκαν, γραφικώς και αναστηλωτικώς, το μαρμάρινο τέμπλο και τα μαρμάρινα περιθρώματα του ναού.

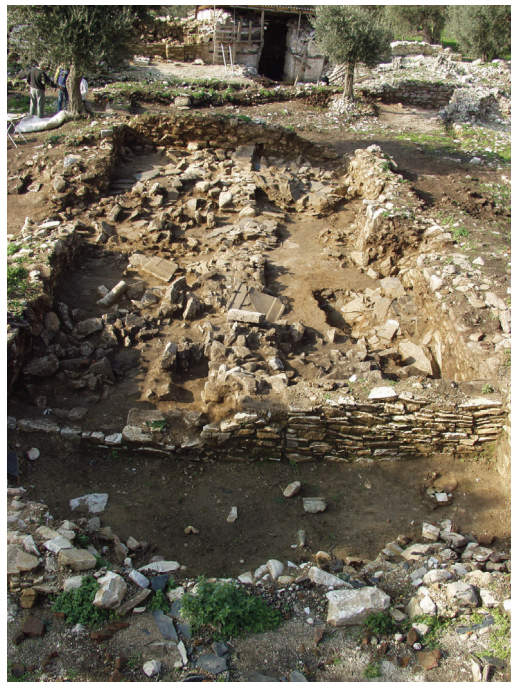
Εικ. 17. Η Τράπεζα της Μονής Ζυγού (στρώμα καταστροφής).

- Εγκαταστάθηκε υάλινος διάδρομος επισκέψεως του εσωτερικού του καθολικού.
- Ανασκάφηκαν και στερεώθηκαν η δυτική και βόρεια πτέρυγα της Μονής.
- Ανασκάφηκαν (μέχρι το στρώμα καταστροφής) και στερεώθηκαν η νότια και η ανατολική πτέρυγα τη Μονής.
- Ανασκάφηκε (μέχρι το στρώμα καταστροφής) η Τράπεζα (εικ. 17).
- Ανασκάφηκε (μέχρι το στρώμα καταστροφής) και στερεώθηκε μερικώς, το συγκρότημα των κελλίων βορείως του καθολικού.
- Ανασκάφηκαν και στερεώθηκαν τα συγκροτήματα του ελαιουργείου και του ληνού.
- Ανασκάφηκαν οι τάφοι περιμετρικώς του καθολικού, χωρίς να διαταραχθούν οι ενταφιασθέντες.
- Ολοκληρώθηκαν τα έργα υποδομής για
