ΕΛΛΗΝΙΚΗ ΔΗΜΟΚΡΑΤΙΑ  
ΥΠΟΥΡΓΕΙΟ ΠΟΛΙΤΙΣΜΟΥ ΚΑΙ ΑΘΛΗΤΙΣΜΟΥ  
ΓΕΝΙΚΗ ΔΙΕΥΘΥΝΣΗ ΑΡΧΑΙΟΤΗΤΩΝ ΚΑΙ ΠΟΛΙΤΙΣΤΙΚΗΣ ΚΛΗΡΟΝΟΜΙΑΣ  
ΕΦΟΡΕΙΑ ΑΡΧΑΙΤΗΤΩΝ ΕΥΒΟΙΑΣ

**Αποκατάσταση οθωμανικού αρχοντικού της οδού Παίδων,  
στη Χαλκίδα, Ν. Ευβοίας**

**ΣΤΑΤΙΚΗ ΜΕΛΕΤΗ**  
ΣΤΑΔΙΟ: ΟΡΙΣΤΙΚΗ ΜΕΛΕΤΗ

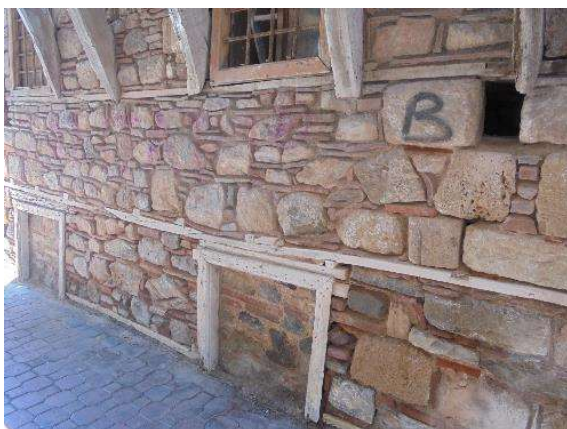
Παράθυρα ανατολικού δωματίου.

Στον ανατολικό τοίχο του ανατολικού δωματίου υπήρχαν μόνο δύο παράθυρα, τα οποία σήμερα είναι τοιχισμένα, καθώς και διαμετρή στενόμακρα ανοίγματα που πιθανών αποτελούσαν πολεμοθυρίδες. Σημαντικό τμήμα του τοίχου αυτού βρίσκεται κάτω από τη στάθμη της εξωτερικής οδού η οποία έχει ανυψωθεί σε σχέση με την αρχική της στάθμη, δημιουργώντας σημαντικά προβλήματα στην τοιχοποιία.

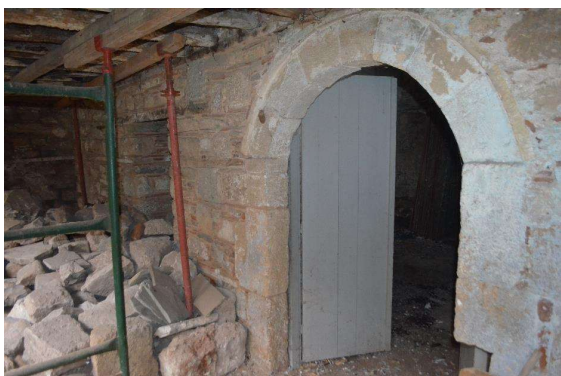
Ανοίγματα Δυτ. δωματίου

Αντίστοιχα στον δυτικό τοίχο του δυτικού δωματίου υπάρχουν επίσης δύο παράθυρα τα όποια έχουν υποστεί αλλαγή του επιπέδου της ποδιάς τους (σήμερα βρίσκεται ψηλότερα από ότι ήταν αρχικά). Ένα τρίτο παράθυρο υπάρχει στον Νότιο τοίχο. Και στους δύο παραπάνω χώρους παρατηρείται έντονη φθορά στο κονίαμα και διάβρωση των ξυλοδεσιών στα κατώτερα επίπεδα λόγω ανερχόμενης υγρασίας.

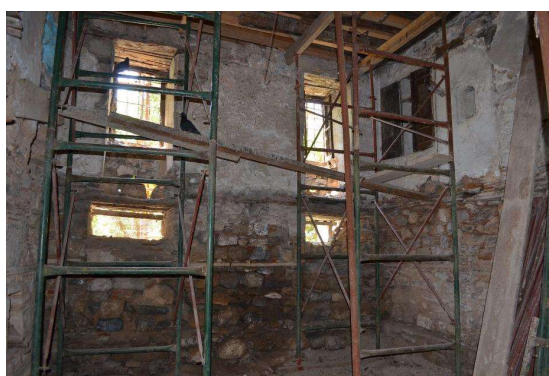
Σήμερα το δάπεδο των ισόγειων χώρων είναι καλυμμένο με προσχώσεις και μπάζα.

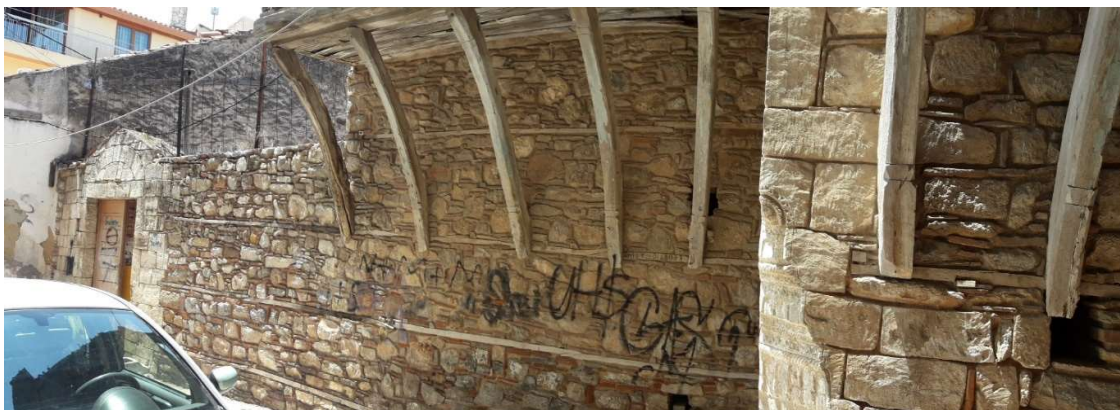
Ανατολική πτέρυγα. Διάταξη διαστάσεις και συνδέσεις ξυλοδεσιών.

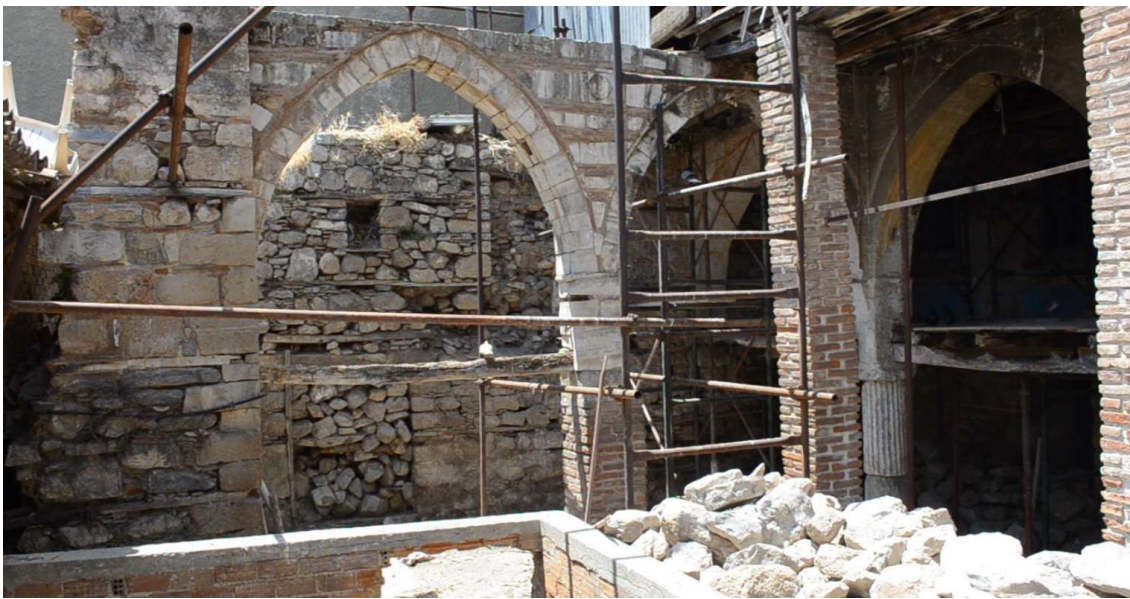
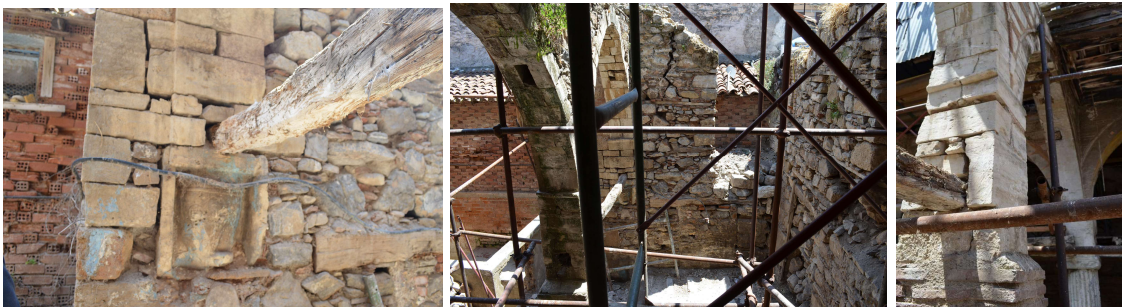
Στο δυτικό τμήμα φαίνεται να έχει αντικατασταθεί ένας κίονας με έναν πεσσό από πλίνθους. Εδραση ελκυστήρα-δοκού στο Ν άκρο της Δυτικής τοξοστοιχίας.

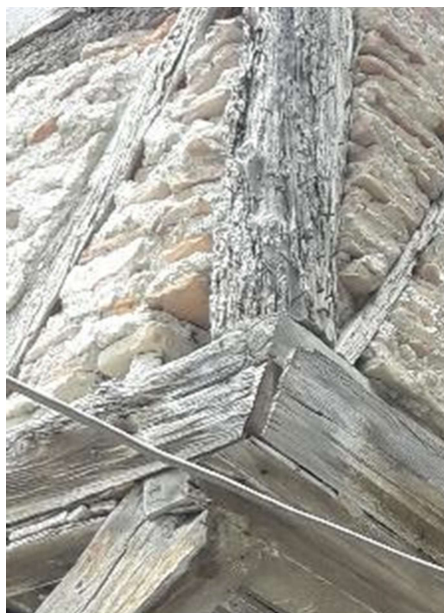
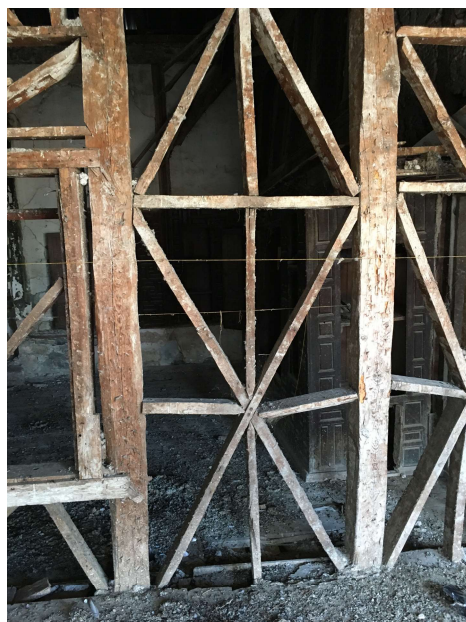
ΝΑ γωνία σαχνισιού. Διακρίνονται τα καρφιά για την πρόσφυση του κονιάματος.  
Εσωτ. ξυλόπηκτο. Διακρίνεται η επεξεργασία για την πρόσφυση του σοβά.

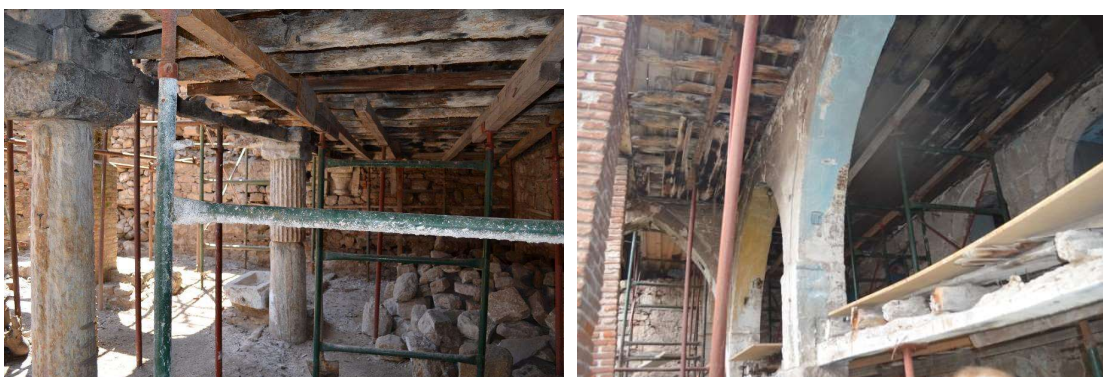
Οι δοκοί του πατωμάτων του διαδρόμου του μεσοπατώματος είναι σε μεγάλο ποσοστό σε πολύ κακή κατάσταση.

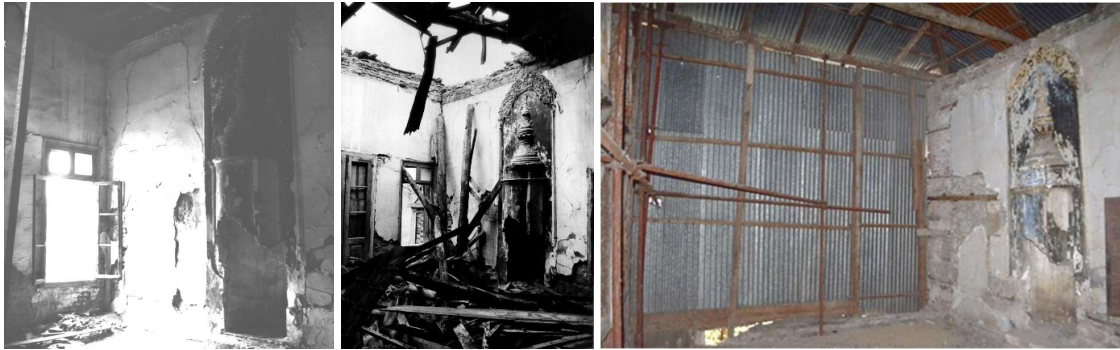
Το Δυτικό δωμάτιο του ορόφου πριν), μετά την κατάρρευση της στέγης (Παπαναστασίου και Πολύδωρα, 1999) και σήμερα.

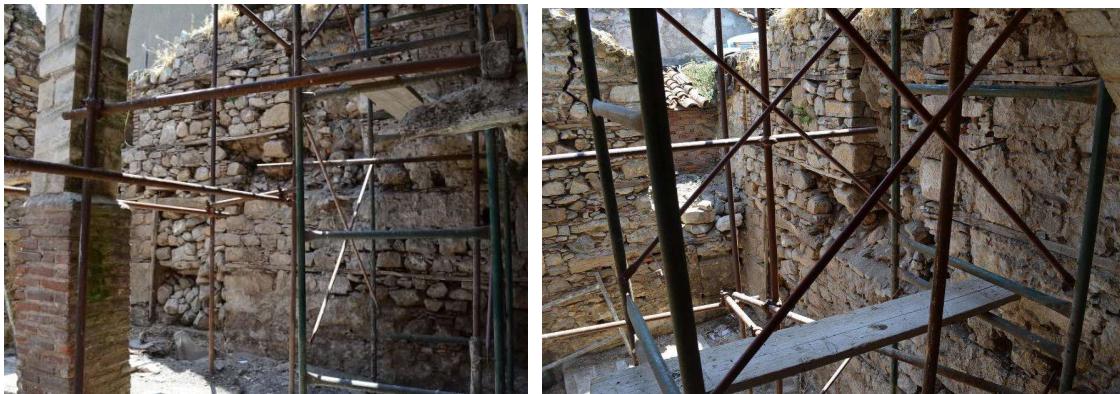
Σημαντικά προβλήματα εντοπίζονται στην Δυτική πλευρά του Αρχοντικού. Αποδιοργάνωση, αποκόλληση παρειάς τοιχοποιίας και κατάρρευση τμήματος Δυτικού τείχους κυρίως στον όροφο. Οι ξυλοδεσιές συγκρατούν τα τμήματα του τοίχου που έχουν πλήρως αποδιοργανωθεί (αριστερά).

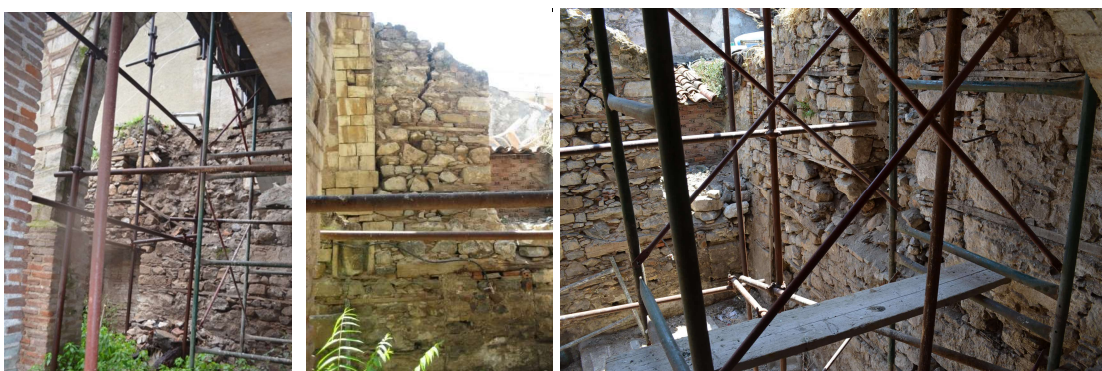
Δυτική πτέρυγα αρχοντικού. Διακρίνεται η απώλεια της εσωτερικής παρειάς του Δυτικού τοίχου. Ο Νότιος τοίχος (περιοχή έδρασης τόξου) είναι σε κατάσταση ετοιμορροπίας, με έντονες ρωγμές και τμήματα που έχουν ήδη καταρρεύσει. (φωτ. Μελέτη Παθολογίας, Οικονομοπούλου, Δημητρίου, 2015).

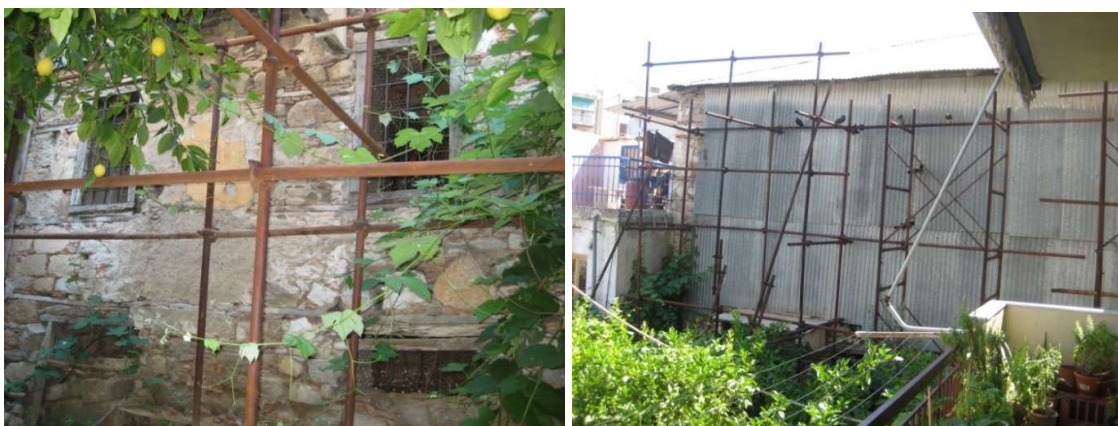
Αριστερά, τμήμα της δυτικής όψης του κτηρίου (ισόγειο - μεσοπάτωμα), δεξιά ο τοίχος του ορόφου που έχει καταρρεύσει και στη θέση του έχουν τοποθετηθεί προσωρινά λαμαρίνες. (φωτ. Μελέτη Παθολογίας, Οικονομοπούλου, Δημητρίου, 2015).

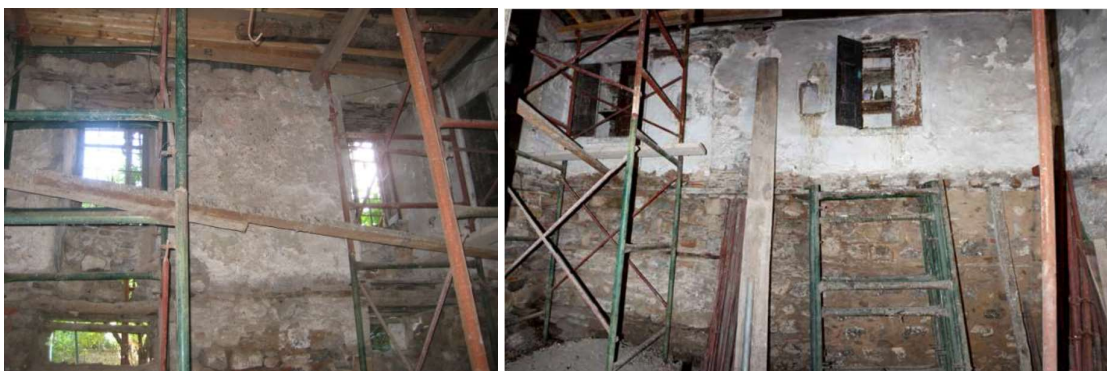
Δυτικός χώρος μεσοπατώματος. Το πάτωμα έχει καταρρεύσει. Ο Βόρειος και Νότιος τοίχος παρουσιάζουν κυρίως κατά τόπους αποκολλήσεις και ρηγματώσεις στο επίχρισμα (φωτ. Χ. Μπασούκος).

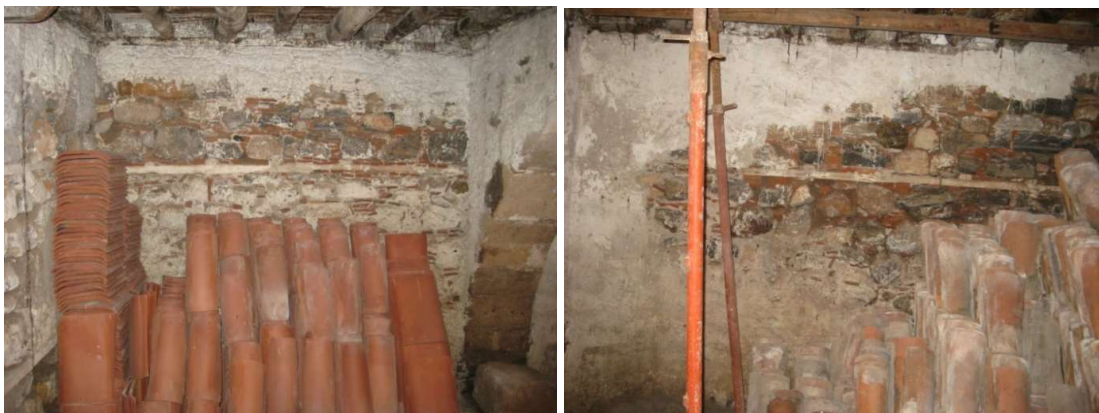
Ανατολικός χώρος ισογείου. Βόρειος τοίχος πριν και μετά το τόξο. Η κατάσταση του είναι ικανοποιητική.

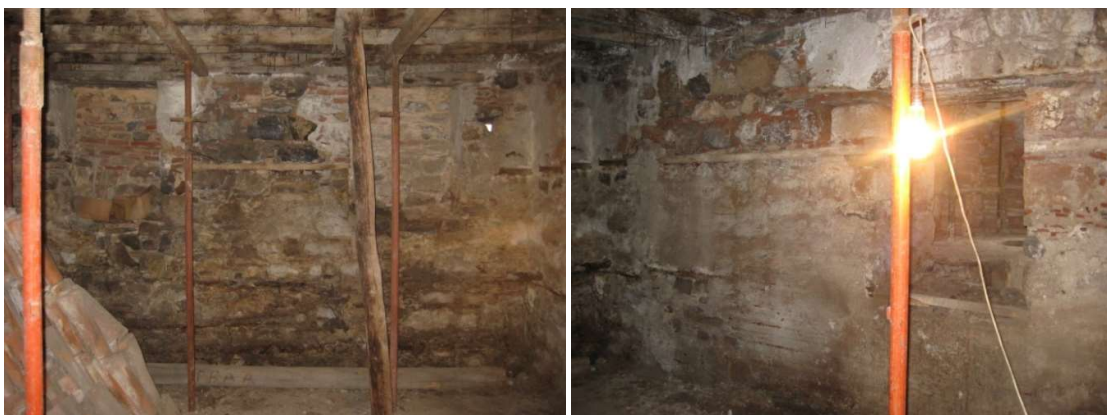
Ανατολικός χώρος ισογείου. Ανατολικός τοίχος και Νότιος τοίχος. Προβλήματα αποσάθρωσης κονιαμάτων και σήψης ξυλοδεσιών κατά τόπους, λόγω της πρόσθετης υγρασίας αφού σήμερα το επίπεδο της οδού Παίδων είναι αρκετά ψηλότερα από το δάπεδο του χώρου αυτού.

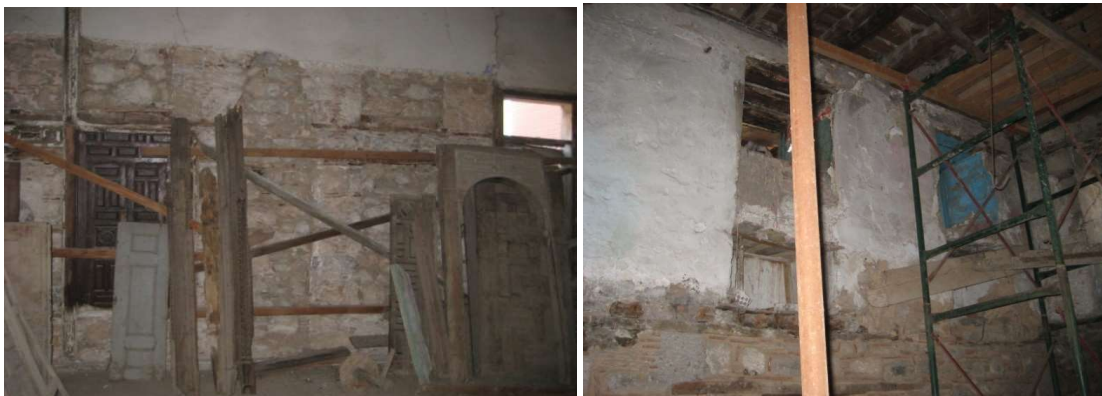
Ο βόρειος τοίχος του Ανατολικού οντά δεν παρουσιάζει σοβαρές βλάβες. Νότιος τοίχος δυτικού Δωματίου (ισόγειο και μεσοπάτωμα). Η κατάσταση του είναι καλή.

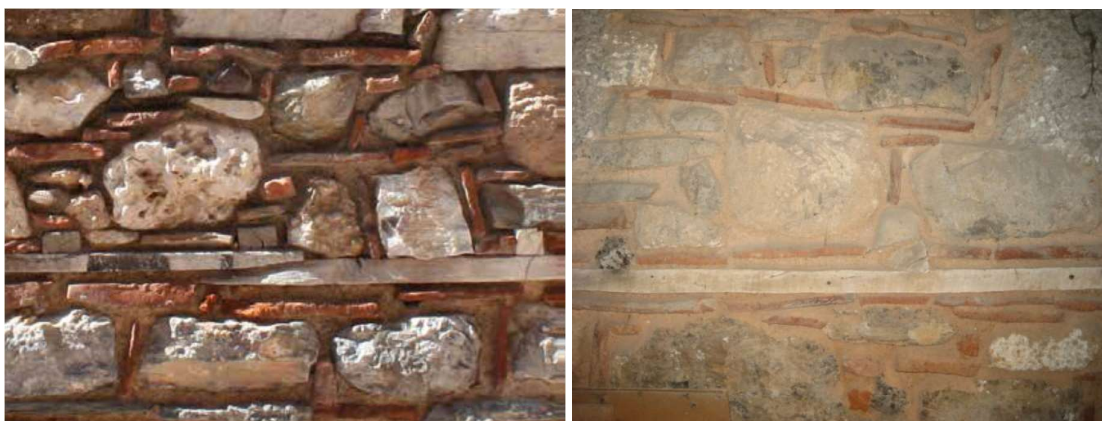
Οι ξυλοδεσιές του κτηρίου βρίσκονται σε σχετικά καλή κατάσταση εκτός από συγκεκριμένες περιοχές που σχετίζονται με έντονα φαινόμενα υγρασίας (Βόρειος και Δυτικός τοίχος)

Ξυλοδεσιά σε καλή κατάσταση (αριστερά) και πλήρως κατεστραμμένη τοπικά λόγω σήψης (δεξιά).

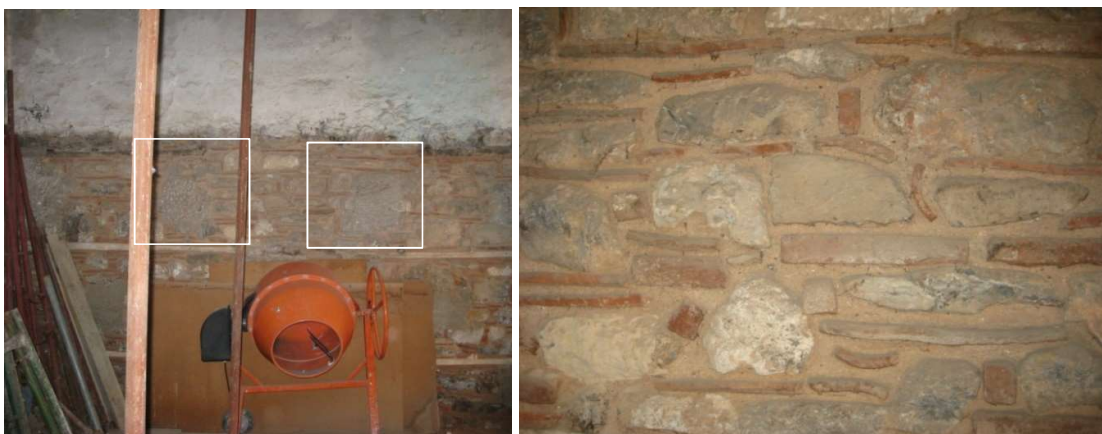
(Μελέτη παθολογίας)

Ο Ανατολικός και Νότιος τοίχος του Δυτικού δωματίου στο ισόγειο έχουν αρμολογηθεί (επισκευές Εφορείας) και έχουν τοποθετηθεί διάτονα στοιχεία από σκυρόδεμα, για την βελτίωση της σύνδεση των παρειών τους. Οι ξυλοδεσιές, καθώς και το σύνολο των τοίχων αυτών είναι σήμερα σε καλή κατάσταση, λόγω των παραπάνω επισκευών.

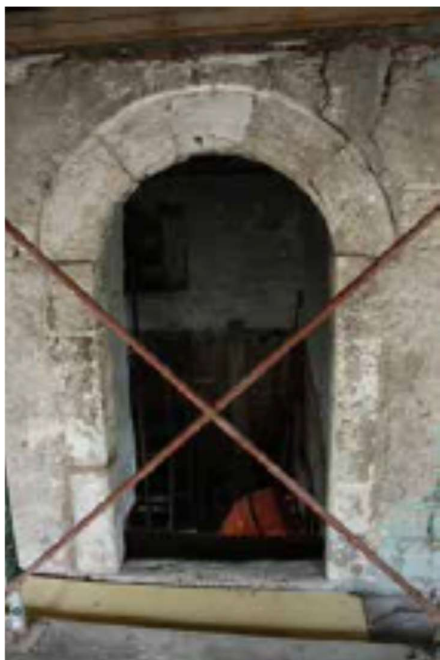
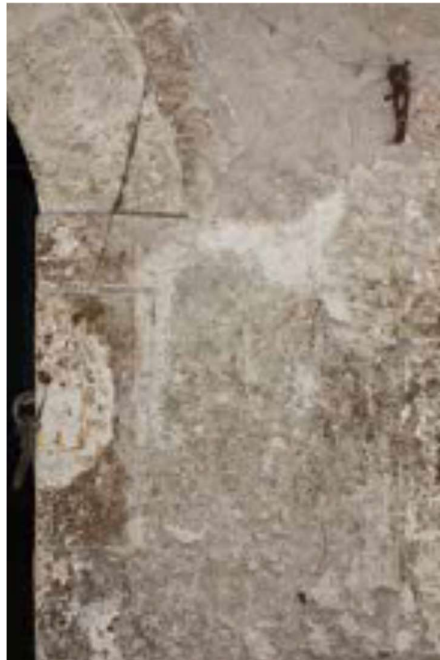
Ρωγμή και αστοχία στην έδραση του τοξωτού λαξευτού ανωφλίου (φωτ. Χ. Μπασούκος)

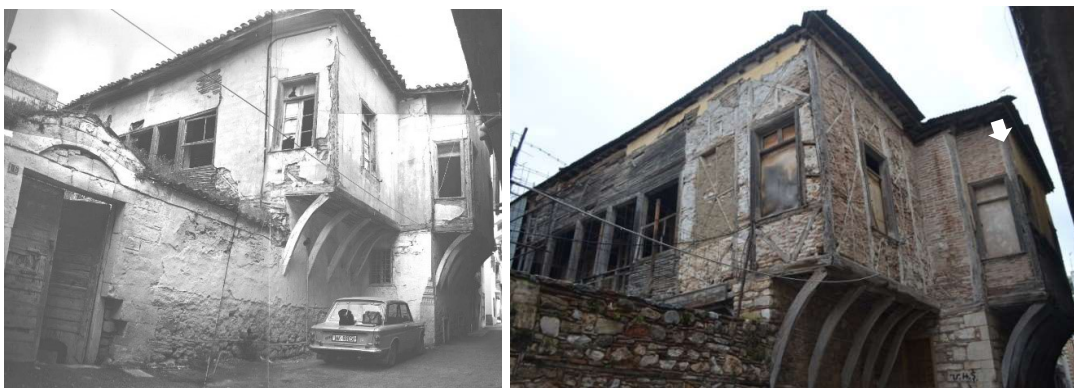
Εξωτερικοί ξυλόπηκτοι τοίχοι ορόφου. Αριστερά, παλαιότερη φωτογραφία (αρχείο Εφορείας), δεξιά η σημερινή κατάσταση. Παρατηρούνται εκτεταμένες αποκολλήσεις επιχρισμάτων, οι οποίες έχουν αυξηθεί με τα χρόνια. Στη Νότια πλευρά του ΒΑ ξυλόπηκτου, τα επιμέρους ξύλινα στοιχεία (οριζόντια, διαγώνια) πρέπει να έχουν αφαιρεθεί (νεότερη επέμβαση). Διακρίνονται μόνο τα κατακόρυφα υποστυλώματα στις γωνίες και η νέα πλήρωση (λευκό βέλος).

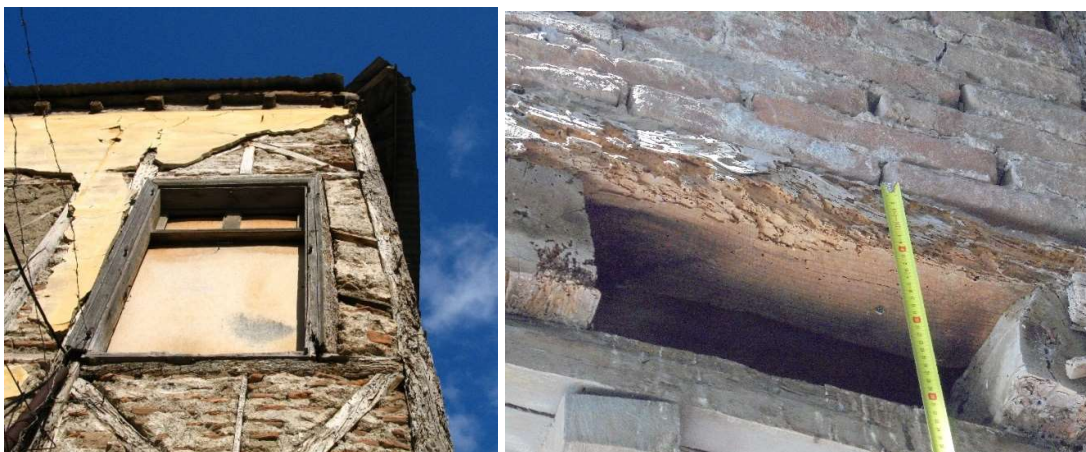
ΝΑ σαχνισιά.

Οι αλλαγές της θέσης και των διαστάσεων των ανοιγμάτων (κλείσιμο φεγγιτών και αρχικών παραθύρων και κατασκευή νεοκλασσικού τύπου παραθύρων), πρόχειρα τις περισσότερες φορές, έχουν προκαλέσει αλλοιώσεις στον φέροντα οργανισμό των τοίχων (ξύλινα στοιχεία και πλήρωση). Στα σαχνισιά επί της οδού Παίδων παρατηρείται επίσης απόκλιση από την κατακόρυφο, και σημαντική σήψη των εκτεθειμένων ξύλινων στοιχείων. Παρατηρείται και προσβολή από τα ξυλοφάγα έντομα, όχι όμως ενεργή. Απαιτείται έλεγχος σε όλες τις θέσεις κατά την φάση των εργασιών αποκατάστασης.

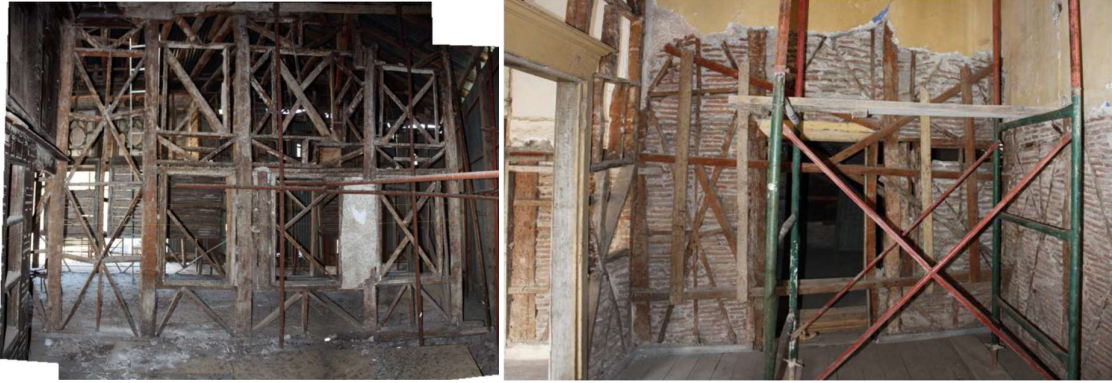
Εσωτερικοί ξυλόπηκτοι τοίχοι ορόφου (φωτ. Χ. Μπασούκος).

Στους εσωτερικούς ξυλόπηκτους τοίχους τα επιχρίσματα είτε έχουν αποκολληθεί σε μεγάλο ποσοστό (ανατολικό δωμάτιο) είτε λείπει ακόμα και το σύνολο της πλήρωσης (χαγιάτι, Δυτικό δωμάτιο). Τα επιχρίσματα που σώζονται στους οντάδες παρουσιάζουν εκτεταμένες ρηγματώσεις, ιδιαίτερα στις θέσεις των ξύλων, λόγω εισροής υγρασίας και διόγκωσης των ξύλινων στοιχείων, καθώς και λόγω παραμορφώσεων που έχουν υποστεί (σήψη, δυναμικές καταπονήσεις κλπ).

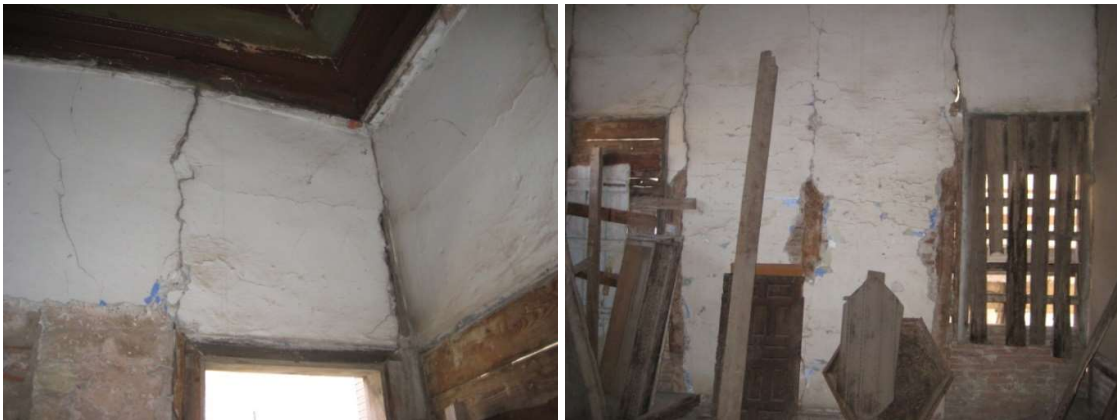
Κατακόρυφη ρωγμή στο επίχρισμα μεταξύ του ξυλόπηκτου τοίχου του σαχνισιού και του βόρειου λίθινου τοίχου του Ανατολικού οντά.

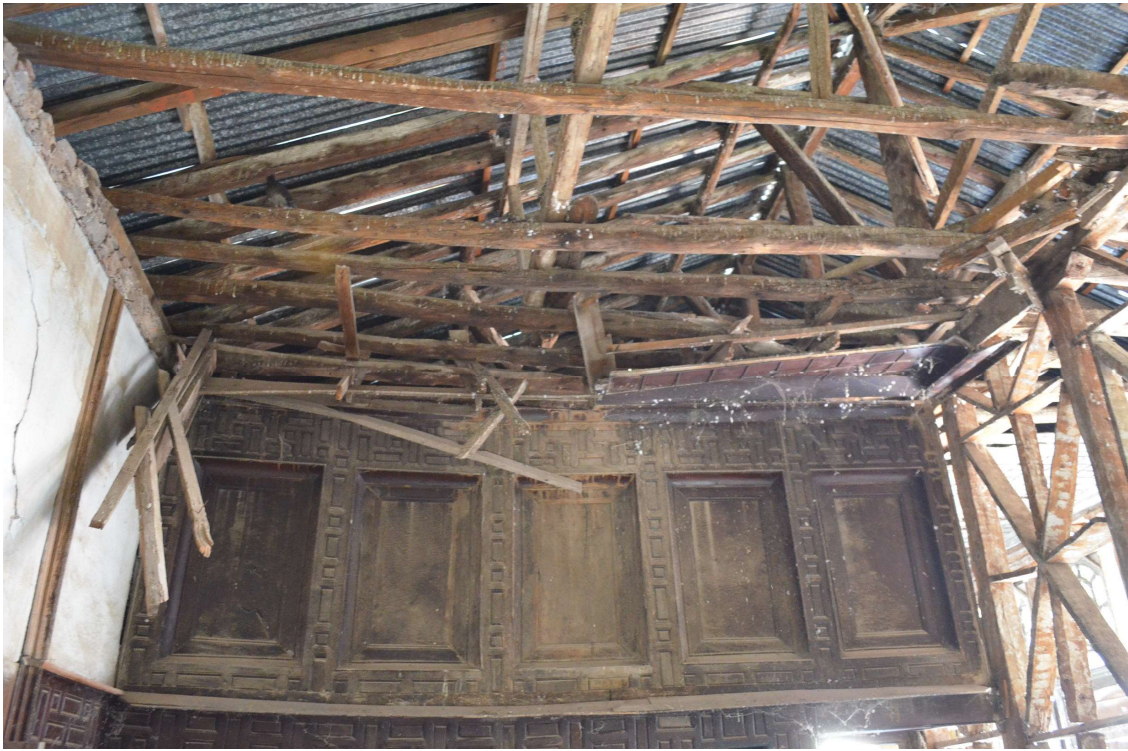
Στέγη στο Δυτικό δωμάτιο.

Το δυτικό της τμήμα παρουσίασε εκτεταμένες βλάβες εξαιτίας της καθαίρεσης του δυτικού τοίχου με αποτέλεσμα να αποκολληθεί ο κεντρικός ρόδακας του ταβανιού του καλού οντά και να καθαρευθεί στο σύνολό του. Η στέγη σε αυτή την περιοχή ανακατασκευάστηκε

με νέα ξυλεία (Παπαναστασίου και Πολύδωρα, 1999). Μετά από πυρκαγιά κατά τη λειτουργία του Αρχοντικού ως ορφανοτροφείο, καταστράφηκε και επισκευάστηκε, χωρίς όμως επιμέλεια. Αποτέλεσμα ήταν η κατάρρευσή της στις αρχές της δεκαετίας του 1980. Σήμερα το αυθεντικό τμήμα της στέγης που καλύπτει όλο το κτήριο εκτός από το δυτικό οντά, βρίσκεται σε μέτρια κατάσταση, με τα περισσότερα ξύλα να διατηρούνται σε ικανοποιητικό βαθμό.

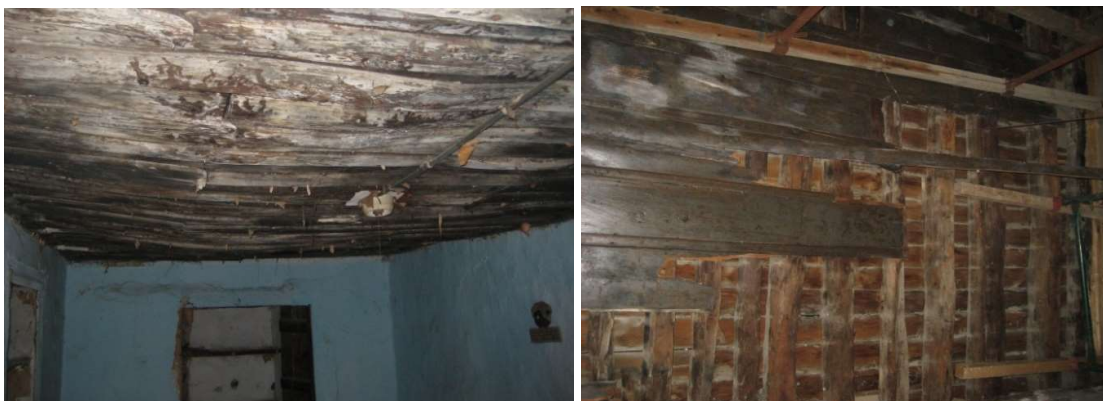
Αριστερά, η οροφή του κεντρικού δωματίου του μεσοπατώματος είναι σε κακή κατάσταση (μεγάλο βέλος και σήψη). Δεξιά η οροφή του Δυτικού δωματίου του μεσοπατώματος, κατά τόπους κατεστραμμένη (φωτ. Μελέτη Παθολογίας)

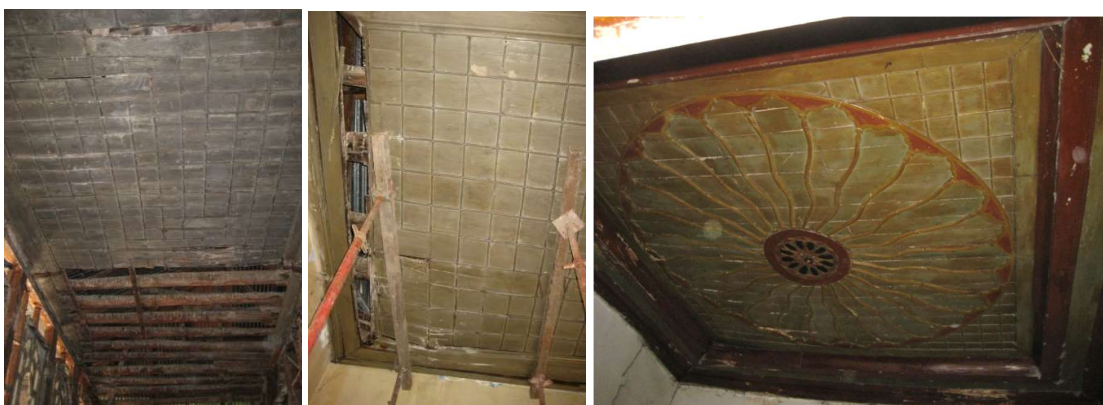
Αριστερά, η οροφή του χαγιατιού, της οποίας μεγάλο τμήμα λείπει. Στο κέντρο η οροφή του σοφά στον Ανατολικό τμήμα του χαγιατιού, έχει καταρρεύσει σε κάποια σημεία και παρουσιάζει βέλος κάμψης. Έχει υποστυλωθεί τοπικά. Δεξιά η οροφή του Ανατολικού οντά. Διατηρείται σε μέτρια κατάσταση. Ωστόσο παρατηρείται ύπαρξη βέλους κάμψης στο κέντρο περίπου της οροφής, καθώς και φθορές και αποκολλήσεις τμημάτων ξύλου (Μελέτη παθολογίας).

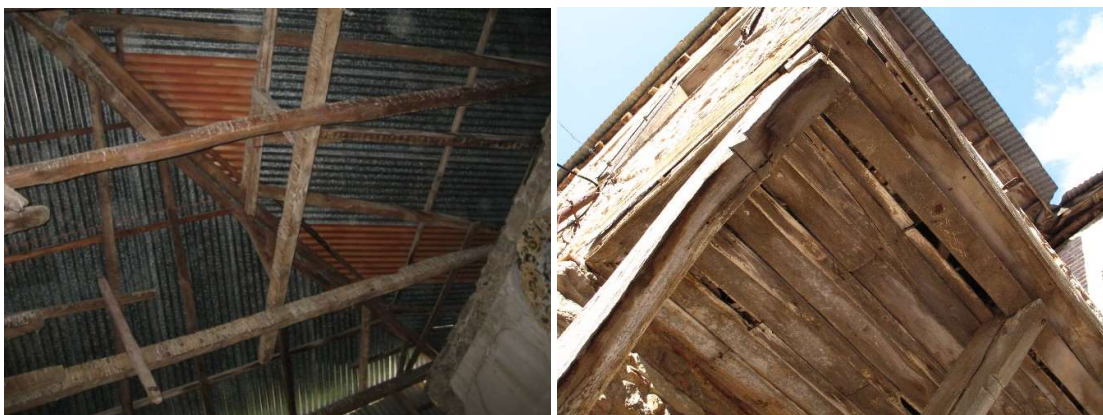
Αριστερά, η οροφή του Δυτικού οντά λείπει τελείως (φωτ. Μελέτη Παθολογίας). Δεξιά διακρίνεται η οροφή του ΒΑ σαχνισιού, η οποία παρουσιάζει σημαντικές φθορές.
