## ING. PIETRO LOJACONO

## IL PALAZZO DEL GRAN MAESTRO IN RODI

STUDIO STORICO-ARCHITETTONICO
CON 59 ILLUSTRAZIONI E 12 TAVOLE IN NERO

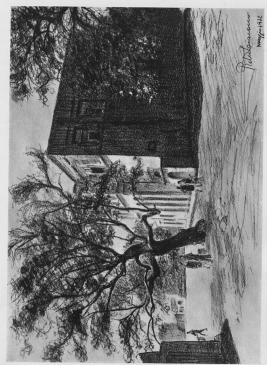
FIG. 27.

Il disegno a fig. 27 mostra lo stato attuale dello spazio dove sorgeva la grande sala, il cuore di Rodi, ridotto oggi a solitaria piazza disadorna.

- " 26. Pilastro del lato nord in A (tav. VI) scavato nell'aprile del 1932.
- " 27. Stato attuale della piazza.
