## ΤΡΙΚΑΛΑ

## Πλάτανος

## Θέση «Ομβριάσα»

#### Βυζαντινό κάστρο Τρικάλων

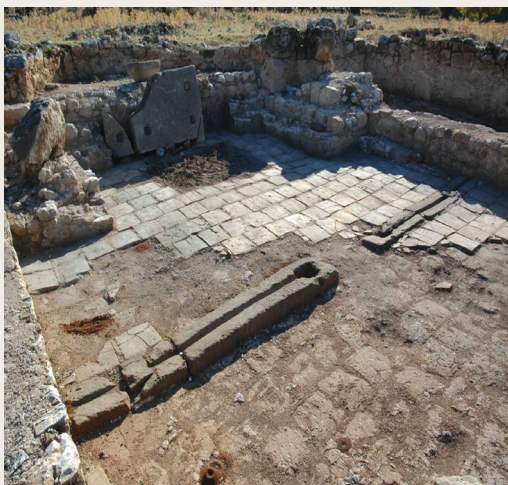
Εικ. 1. Πλάτανος, θέση «Ομβριάσα». Αποψη της ανατολικής πλευράς της Βασιλικής Β με τη βάση του τέμπλου.

Μελετητές που επισκέφτηκαν το χώρο αναφέρουν ότι η περιοχή κατοικείται από τα ελληνιστικά χρόνια και επισημαίνουν, ότι τα πρώτα βυζαντινά χρόνια χαρακτηρίζονται από σημαντική κατοίκηση της περιοχής, όπως επιβεβαιώνεται και από την αποκάλυψη δύο παράλληλων βασιλικών στον αγρό Σ. και Α. Υφαντή. Πρόκειται για βασιλικές, των ίδιων διαστάσεων με ημικυκλική κόγχη στην ανατολική πλευρά και νάρθηκα στη δυτική (εικ. 1).

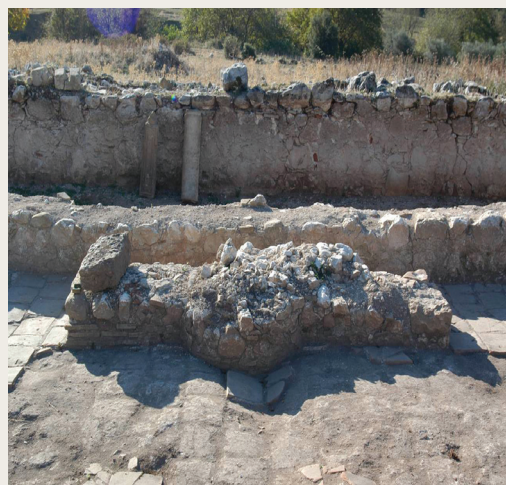
Εικ. 2. Πλάτανος, θέση «Ομβριάσα». Βασιλική Β. Κατάλοιπα του λίθινου άμβωνα.

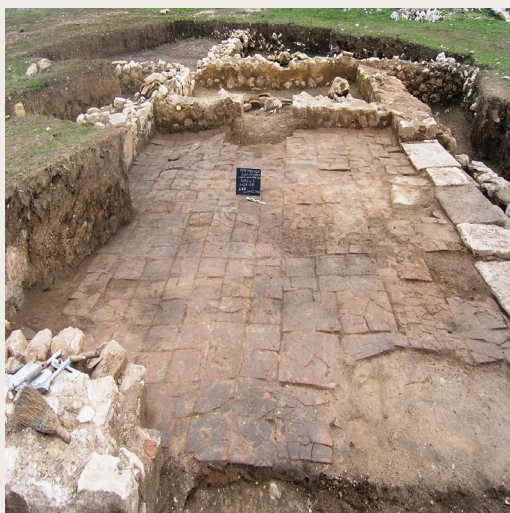
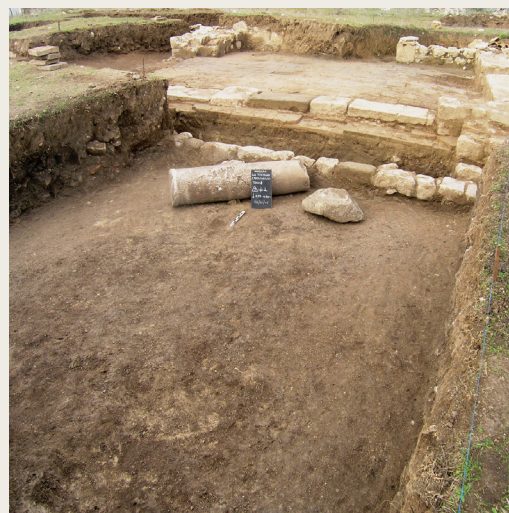
Εικ. 3-4. Πλάτανος,  
θέση «Ομβριάσα».  
Αγρός Σ. και Α. Υφαντί.  
Αρχιτεκτονικά  
κατάλοιπα δυτικά  
των βασιλικών.

Το φαινόμενο των δύο παράλληλων ναών είναι μοναδικό για τα αρχαιολογικά δεδομένα της περιοχής, όπως και πολλά από τα αρχιτεκτονικά τους στοιχεία. Η ανασκαφική έρευνα έφερε στο φως ελάχιστη κεραμική που περιορίζεται σε αβαφή όστρακα, ενώ στο υπόλοιπο τμήμα του αγρού έχουν εντοπιστεί σημαντικά αρχιτεκτονικά λείψανα. Δυτικά της δεύτερης βασιλικής και σε απόσταση 8 μ. περίπου εντοπίστηκαν ίχνη αρχιτεκτονικών λειψάνων, κατά τη διάρκεια δοκιμαστικών τομών που πραγματοποιήθηκαν με εκσκαπτικό μηχάνημα. Πρόκειται για βοηθητικούς χώρους που σχετίζονται άμεσα με τις δύο βασιλικές (εικ. 3-4), ενώ στα βορειοδυτικά αποκαλύφθηκαν κιβωτιόσχημοι τάφοι, καθώς και μελαμβαφή κεραμική.

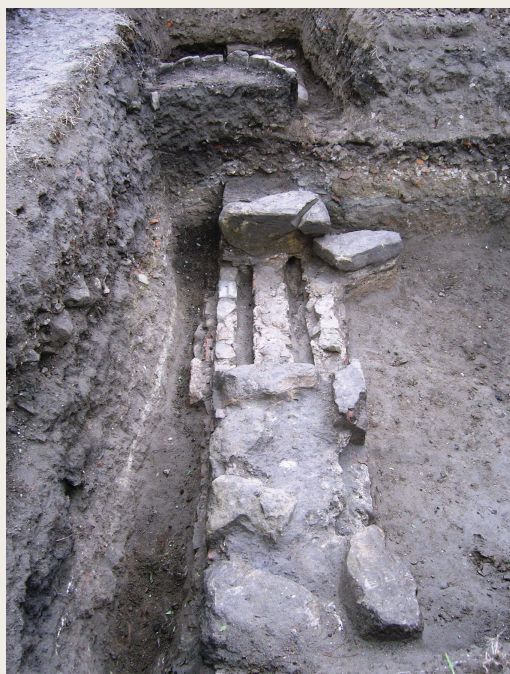
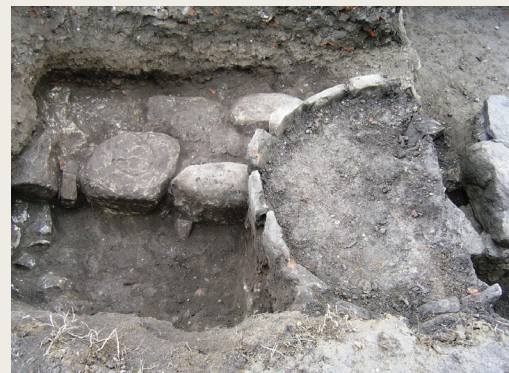
Εικ. 5. Τρίκαλα,  
Βυζαντινό κάστρο,  
τρίτο διάζωμα.  
Άποψη τοιχοποιίας.

Συγκεκριμένα, εσωτερικά του τρίτου διαζώματος και ανατολικά της υφιστάμενης πυριτιδαποθήκης διαμορφώθηκε τομή όπου αφαιρώντας το στρώμα επίχωσης και καταστροφής σε βάθος 1,67 μ. αποκαλύφθηκε τοίχος με κατεύθυνση προς Β., ο οποίος διακόπτεται από πρόχειρη κατασκευή αυλακώσεων, τριπλής μορφής (εικ. 5). Σε επέκταση της τομής προς Β., προκειμένου να διαπιστωθεί η συνέχεια του τοίχου, αποκαλύφθηκε ημικυκλική κατασκευή (εικ. 6), οριοθετημένη από δώδεκα λίθινες πλάκες, ακανόνιστου μεγέθους, η μορφή της οποίας μας οδηγεί στην υπόθεση ότι πρόκειται για εστία. Η συνέχεια της ανασκαφής έφερε στο φως μια άλλη, μεταγενέστερη κατασκευή με συμπαγή τούβλα (εικ. 7), περιμετρικά και εντός της οποίας βρέθηκε πυρίτιδα και σφαίρες και ίσως πρόκειται για κατασκευή που χρησίμευε ως αγωγός που

μετέφερε την πυρίτιδα στις επάλξεις του περιβόλου του κάστρου.

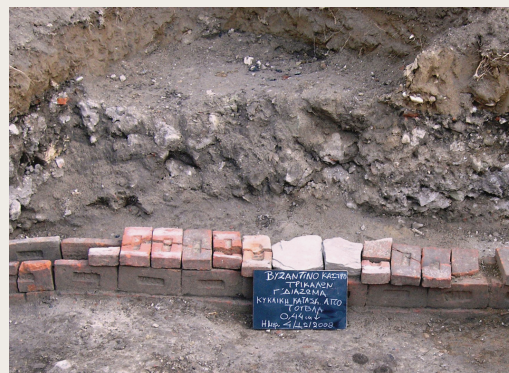
Εικ. 6. Τρίκαλα,  
Βυζαντινό κάστρο,  
τρίτο διάζωμα.  
Άποψη της ημικυκλικής  
κατασκευής.

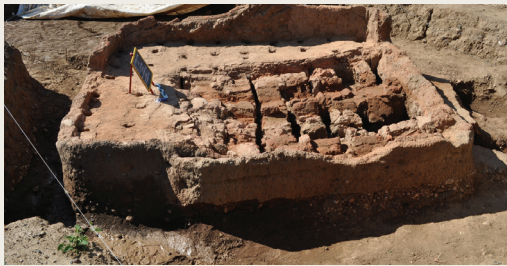
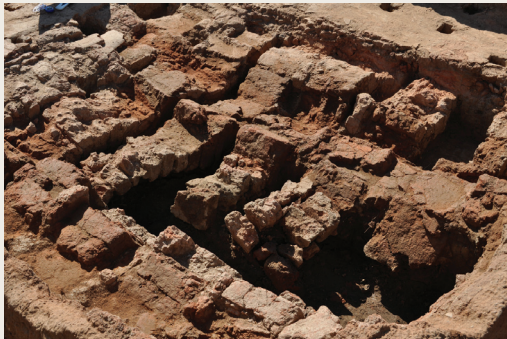
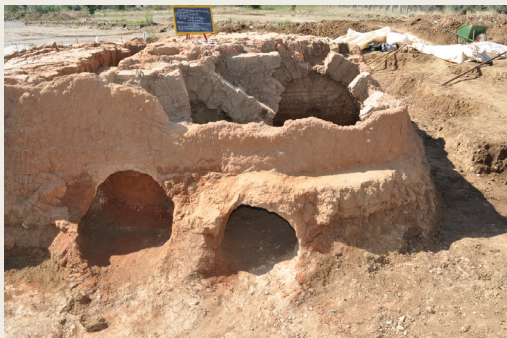
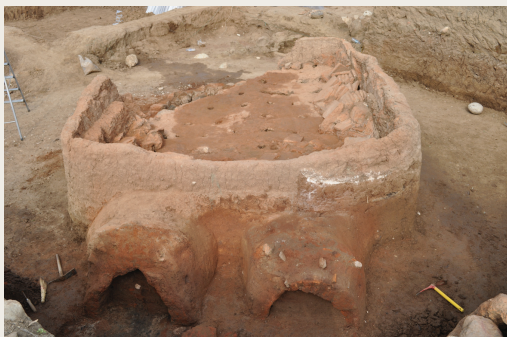
Εικ. 11-14. Καλαμπάκα, θέση «Τσίκαρης». Άποψη κεραμικών κλιβάνων.

Στο πλαίσιο κατασκευής του έργου και κατά τη διάρκεια των εκσκαφών στον άξονά του (εντός του ορίου κατάληψης) στις χ.θ. από 136+560 έως 136+620, εντοπίστηκε βιοτεχνικό συγκρότημα κεραμικών κλιβάνων (πέντε κλιβανοί και μία εστία) (εικ. 11-15). Η παραπάνω θέση έχει δεσμευτεί για περαιτέρω ανασκαφική έρευνα, τόσο κατά μήκος του άξονα του έργου όσο και της απαλλοτρίωσης.

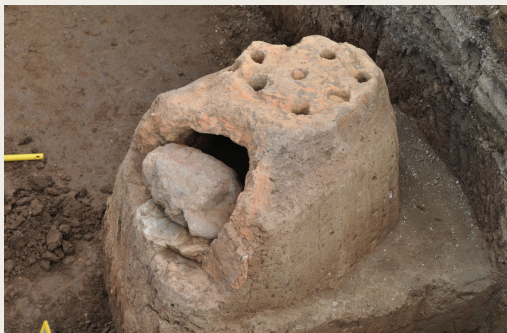
Εικ. 15. Καλαμπάκα, θέση «Τσίκαρης». Άποψη κεραμικής εστίας.

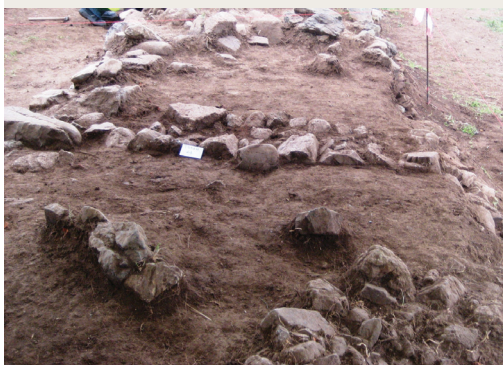
Εικ. 16. Ανάβρα, θέση «Αγία Τριάδα». Αρχιτεκτονικά κατάλοιπα.

Με δοκιμαστικές τομές εντοπίστηκαν αρχιτεκτονικά κατάλοιπα (τμήματα τοικοποιίας), τα οποία διέρχονται κάθετα του άξονα οδού κεντρικής Ελλάδος (Ε65) και καταλήγουν στα όρια απαλλοτρίωσης του έργου. Το τμήμα της τοικοποιίας με κατεύθυνση Α.-Δ., σωζόταν σε πολύ καλή κατάσταση και έφερε ισχυρό συνεκτικό υλικό (λευκό κονίαμα). Πιθανόν πρόκειται για τμήμα οχυρωματικού περιβόλου ή τμήμα τοικοποιίας μεγάλου οικοδομήματος (εικ. 16). Επιπρόσθετα, εντοπίστηκαν καθ' όλο το μήκος της δοκιμαστικής τομής, τμήματα κεράμων που πιθανότατα προέρχονται από στέγη κτηρίου, ενώ στη νότια εξωτερική πλευρά του τοίχου εντοπίστηκαν σε βάθος 0,80 μ. δύο σιδερένιες λεπίδες.

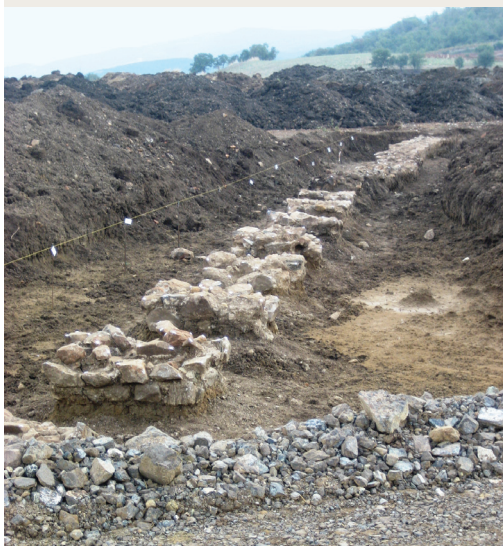
Εικ. 17-18. Ανάβρα, θέση «Περικεντέδια». Τμήμα τοικοποιίας και άποψη των πεσσών.

Κατόπιν δοκιμαστικών τομών εντοπίστηκαν αρχιτεκτονικά κατάλοιπα (τμήματα τοικοποιίας). Το τμήμα τοικοποιίας με κατεύθυνση Β.-Δ., σώζεται σε πολύ καλή κατάσταση, φέρει ισχυρό συνεκτικό υλικό (λευκό κονίαμα) και όσον αφορά στο υλικό δόμησης αποτελείται από μεγάλους αργούς λίθους στις εξωτερικές πλευρές, ενώ εσωτερικά φέρει μικρότερους λίθους (κροκάλες). Πιθανότατα αποτελεί τμήμα τοικοποιίας μεγάλου οικοδομήματος. Επιπρόσθετα, εντοπίζονται καθ' όλο το μήκος της δοκιμαστικής τομής τμήματα πήλινων πλακών, οι οποίες φέρουν δακτυλικά αποτυπώματα, καθώς και γεωμετρικά θέματα που πιθανότατα να αποτελούσαν τη σφραγίδα του κεραμοποιείου. Επιπλέον, εντοπίστηκαν περίπου είκοσι πεσσοί κατά μήκος 50 μ. περίπου (εικ. 17-18), ενώ συλλέχθηκε πλούσια κεραμική, τόσο εντός της δοκιμαστικής τομής όσο και πέριξ αυτής, η οποία αποτελείται από αβαφή λεπτά όστρακα και όστρακα με εφυάλωση.

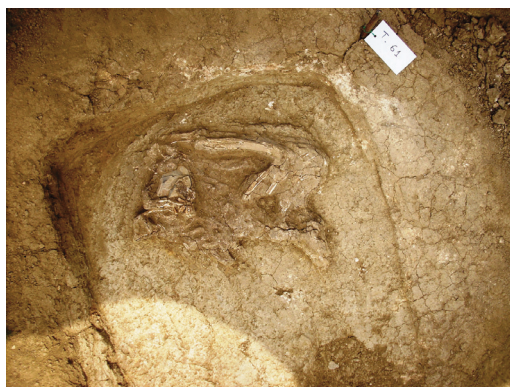
Εικ. 21-23. Ανάβρα, θέση «Κοκκινόβραχος». Κτερίσματα από τις ταφές.

Εντοπίστηκε νεκροταφείο, στο οποίο αποκαλύφθηκαν συνολικά 100 ταφές που περιείχαν κτερίσματα χάλκινα και σιδερένια όπως ενώτια, χάνδρες, δακτυλίδια, περικάρπια (εικ. 19-23), καθώς και ελάχιστη κεραμική κυρίως από εφυαλωμένα και αβαφή όστρακα.

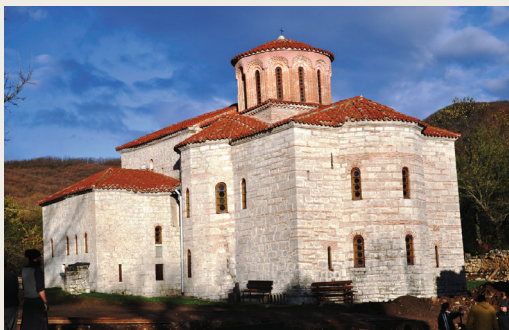
Εικ. 24. Καταφύγι,  
Ι. Μ. Πέτρας. Άποψη  
του καθολικού και  
του παρεκκλησίου.

νται, εκτός από το καθολικό, τμήμα της ανατολικής πτέρυγας των κελλιών, καθώς και υπολείμματα τόσο της πτέρυγας όσο και άλλων χώρων στα νότια. Το καθολικό της μονής είναι αθωνίτικου τύπου με νάρθηκα στη δυτική πλευρά, πάνω από τον οποίο υπάρχει δεύτερος όροφος που διαιρείται σε δύο μέρη: το ένα είναι γνωστό ως «κρυφό σχολειό» και το άλλο είναι διαμορφωμένο σε παρεκκλήσι, ενώ νότια προσκολλήθηκε αργότερα και δεύτερο παρεκκλήσι (εικ. 24). Το καθολικό είναι κατάγραφο με τοιχογραφίες του 1625, όπως μαρτυρεί επιγραφή που αναγράφεται στο υπέρθυρο της εισόδου από την εσωτερική δυτική επιφάνεια, ενώ το παρεκκλήσι ιστορήθηκε από τον γνωστό στην περιοχή των Αγράφων ζωγράφο Ιωάννη Ευτελή το 1672 και ο νάρθηκας το 1789 από τον ζωγράφο Κωνσταντίνο.

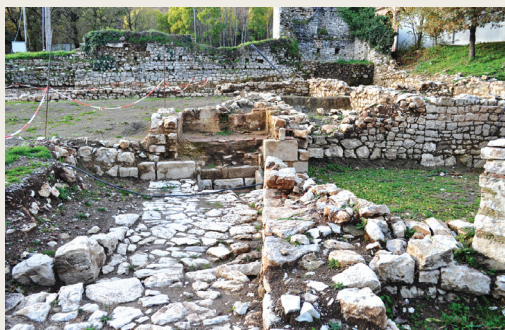
Εικ. 25. Καταφύγι,  
Ι. Μ. Πέτρας.  
Δυτική πλευρά.  
Άποψη της κρίνης.

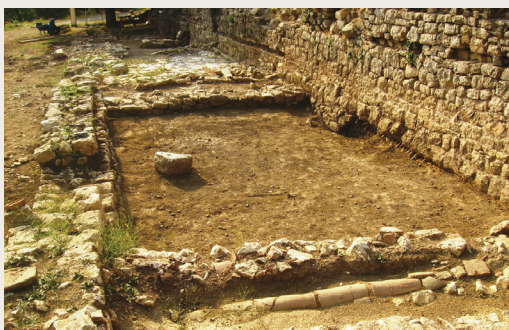
Εικ. 26. Καταφύγι,  
Ι. Μ. Πέτρας.  
Νότια πλευρά.  
Γενική άποψη  
των χώρων.

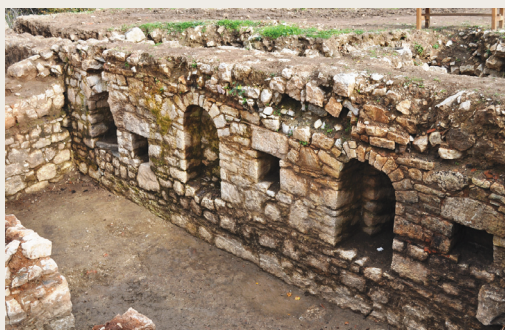
Εικ. 27-28. Καταφύγι,  
Ι. Μ. Πέτρας.  
Ανατολική πλευρά.  
Άποψη κτίσματος  
με πολεμίστρες.

Η 19η ΕΒΑ, βάσει της εγκεκριμένης μελέτης: α) Συντήρησης και Αποκατάστασης των υφιστάμενων μοναστηριακών κτισμάτων και β) Ολοκλήρωσης και επέκτασης νεότερου κτηρίου κελλιών της Ιεράς Μονής Κοιμήσεως Θεοτόκου Πέτρας, Δ.Δ. Καταφυγίου, Δ. Ιτάμου, Ν. Καρδίτσας» διενήργησε ανασκαφική έρευνα, προκειμένου να αποκαλυφθούν τα θεμέλια του περιβόλου και των ερειπωμένων κτισμάτων, ώστε να τεκμηριωθεί το περιγράμματός τους. Από τα στοιχεία της έρευνας θα εντοπιζόταν η ακριβής θέση του αρχικού περιβόλου, επί της οποίας θα έπρεπε να ανεγερθεί νέος, ειδικά στη δυτική πλευρά. Κατά τη διάρκεια των ανασκαφικών εργασιών, από τον Απρίλιο μέχρι και το Νοέμβριο του 2010 αποκαλύφθηκε πλήρως η δυτική πτέρυγα, η οποία αποτελείται από τρία επιμήκη κτίσματα και μία κρήνη (εικ. 25), ενώ νότια του καθολικού αποκαλύφθηκε μία σειρά κτισμάτων, καθώς και πήλινοι αγωγοί που τροφοδοτούσαν με νερό την κρήνη (εικ. 26). Στη βόρεια πλευρά δεν εντοπίστηκαν κτίσματα και αποκαλύφθηκε μόνον ο περίβολος της μονής, ενώ στην ανατολική πλευρά και σε βάθος 2,30 μ. από την επιφάνεια του εδάφους εντοπίστηκε ένα επιμήκες κτίσμα, στον ανατολικό τοίχο του οποίου αποκαλύφθηκαν δύο πολεμίστρες που δηλώνουν το φρουριακό χαρακτήρα αυτής της πτέρυγας (εικ. 27-28). Τέλος, στο κέντρο της νότιας πλευράς απο-
